**Kath. Pfarrkirche St. Johannes Baptist**

**Restauratorische Befunduntersuchung im Kircheninnenraum**

Geseke, im Februar 2022

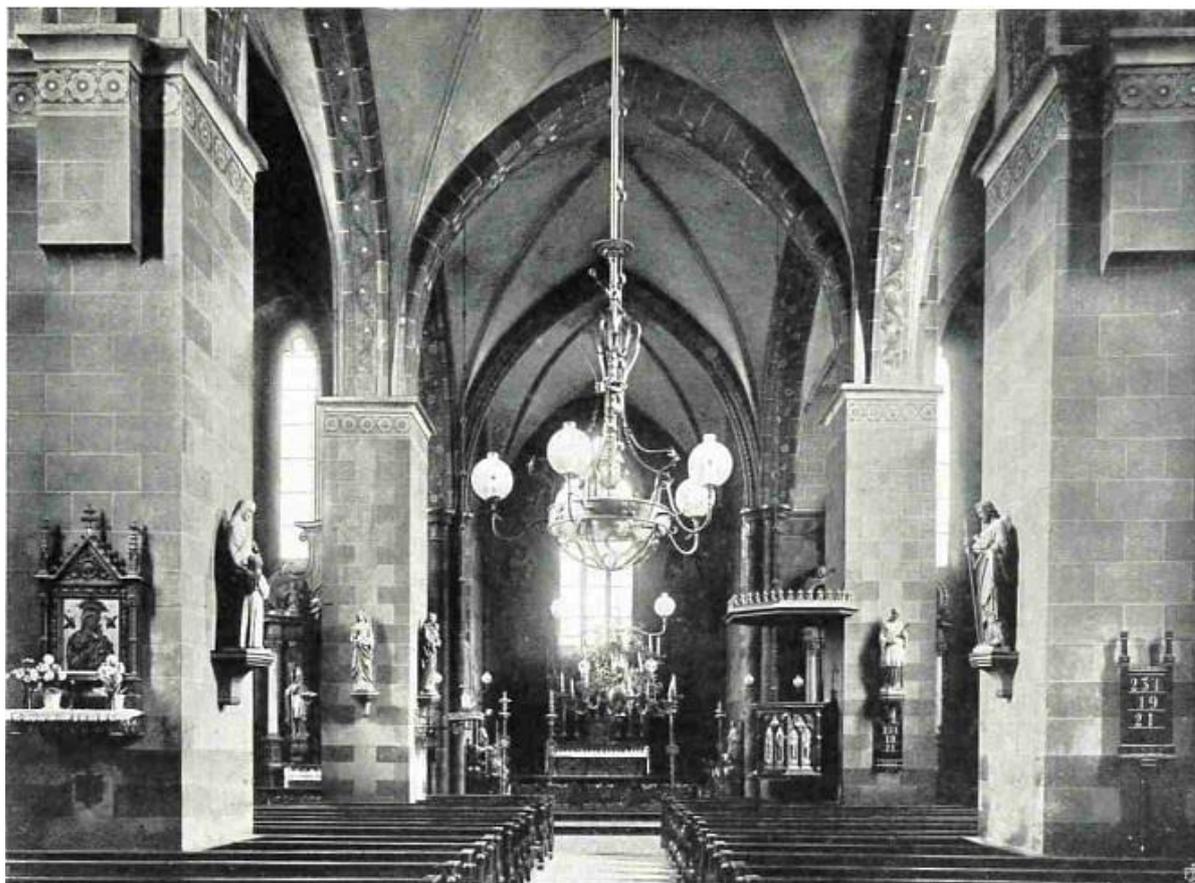
Vorzustand		Zwischenzustand		Endzustand	
DIGITALBILD: Ludorff Ost		DIA-NR.:		FOTO-NR.: 01

**ANMERKUNGEN:** Aufnahme des Kircheninnenraumes nach Osten auf einer historischen S/W-Aufnahme von 1913.

In dieser Phase ist der Kircheninnenraum durch eine neugotische Ausmalung vermutlich des späten 19. Jahrhunderts charakterisiert. Diese präsentiert sich soweit erkennbar in Form von schlicht hell getünchten Gewölbekappen mit farblich akzentuierten Graten. Die Gurtbogenuntersichten sowie die Kämpferprofile der Pfeiler und Wandvorlagen, deren Schäfte eine Quadermalerei erkennen lassen, sind durch aufwändig gestaltete Schablonen- Dekormalereien besonders akzentuiert. Der Kirchenboden ist leider nicht erkennbar.

Der um 1968 abgebaute und nach Hamburg verkaufte, barockisierende Hochaltar ist zu diesem Zeitpunkt noch nicht vorhanden.

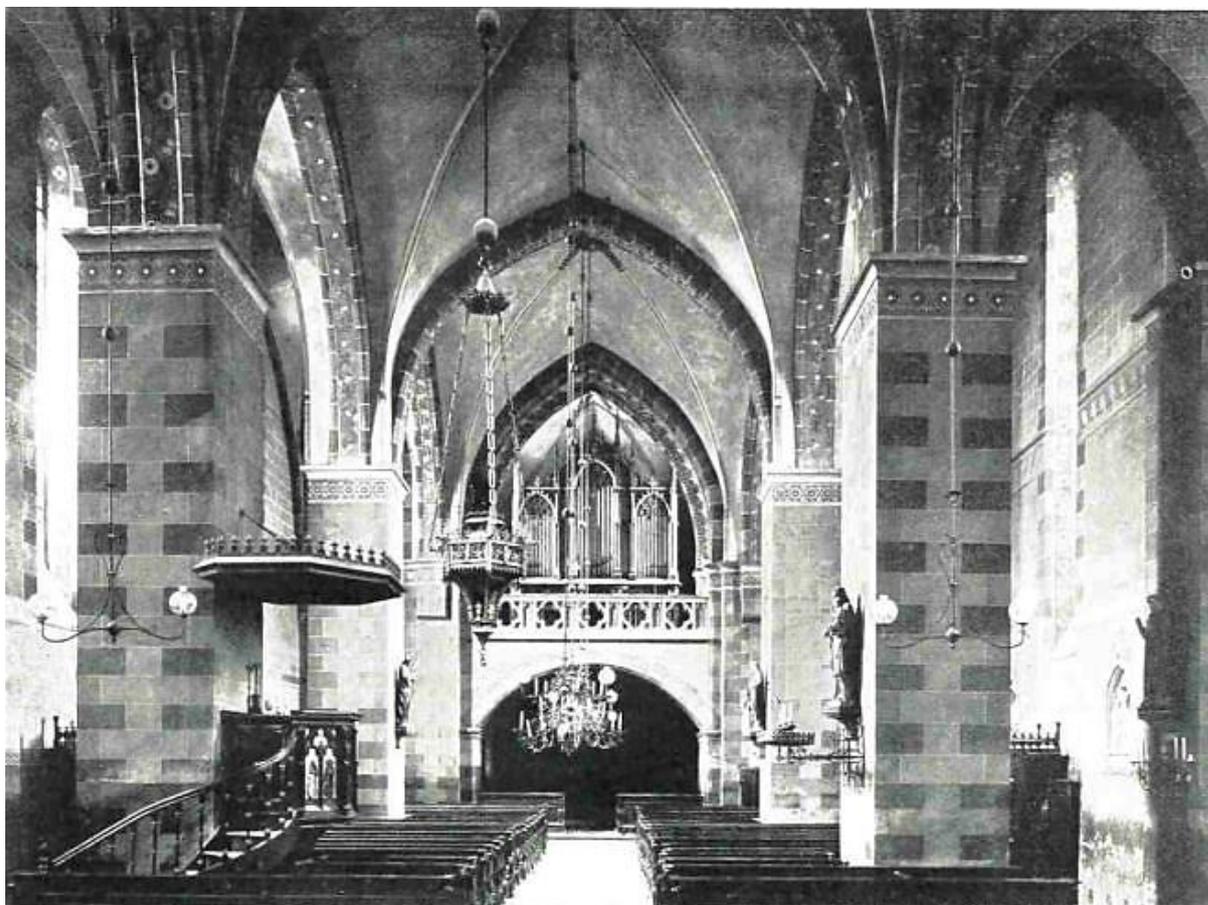
Vorzustand		Zwischenzustand		Endzustand	
DIGITALBILD: Ludorff West		DIA-NR.:		FOTO-NR.: 02

**ANMERKUNGEN:** Aufnahme des Kircheninnenraumes nach Westen auf einer historischen S/W-Aufnahme von 1913.

Deutlich erkennbar ist wiederum die neugotische Ausmalung vermutlich des späten 19. Jahrhunderts, die farbliche Akzentuierung der Eckquaderungen an den Pfeilern, Wandvorlagen und Fensterfaschen ist deutlich zu erkennen. Die Orgelempore weist anstelle der heutigen, geschlossenen und durch Kassettierungen geprägten Holzbrüstung eine durchbrochene Maßwerkbrüstung mit Vierpassmotiven auf. Das Orgelgehäuse ist in gotisierenden Formen gestaltet. Zur Kirchenausstattung dieser Zeit gehört neben einer reich gestalteten Ewiges- Licht- Ampel auch eine neugotische Kanzel sowie an den beiden Längswänden positionierte Beichtstühle mit aufgesetztem, gotisierendem Gesprenge.

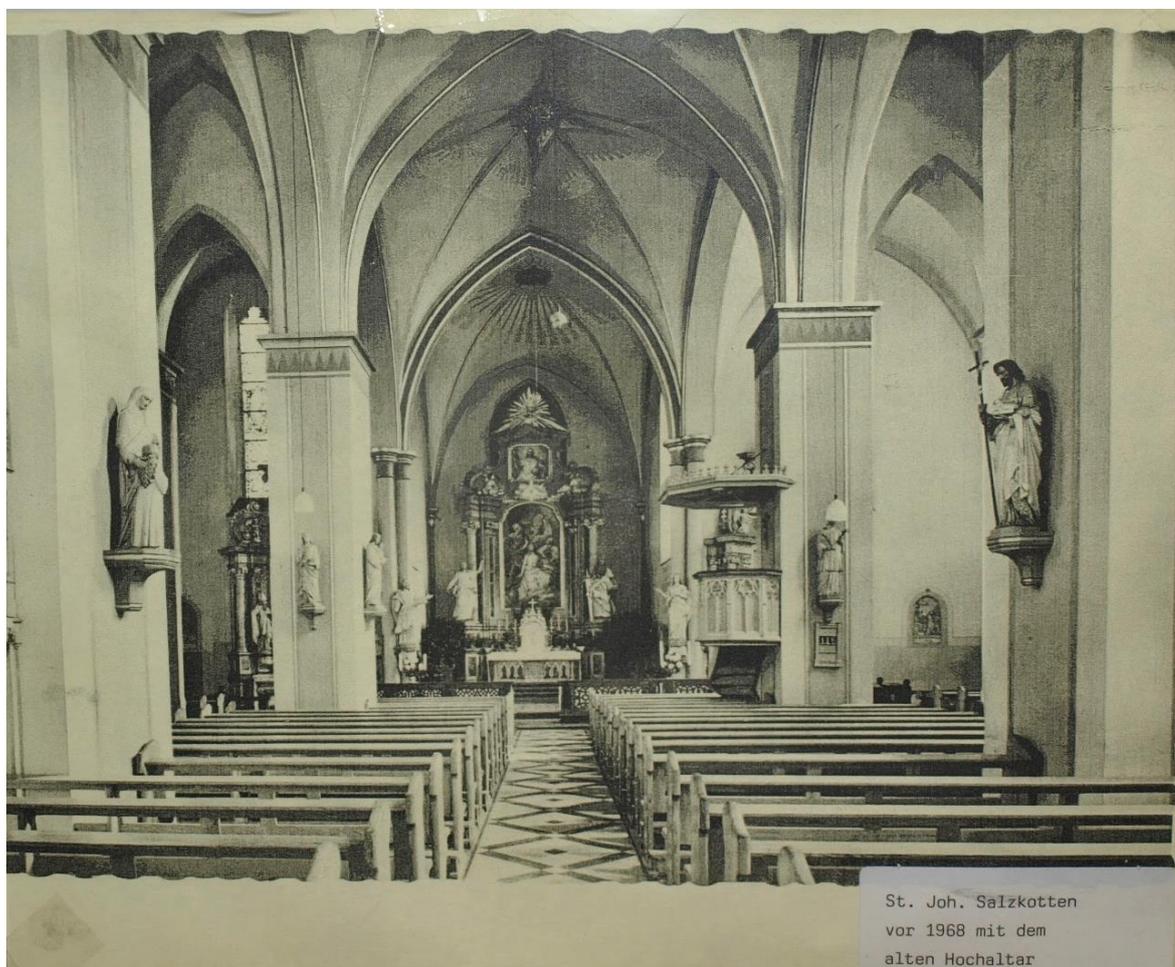
Vorzustand		Zwischenzustand		Endzustand	
DIGITALBILD: P3111775		DIA-NR.:		FOTO-NR.: 03

**ANMERKUNGEN:** Aufnahme des Innenraumes mit einer schlichteren, offenbar bis 1968 sichtbaren Ausmalung, die durch Strahlenkranzmotive an den Gewölbescheiteln, sowie stilisierte Dreiecksfriese an den Kapitellzonen der Pfeiler und Wandvorlagen geprägt ist. Die Pfeilerschäfte lassen vertikale, aufgemalte Profildekore erkennen, die neugotische Kanzel ist dem neuen Ausmalungskonzept in einem hellen Farbton angepasst. An der Ostwand des nördlichen Querhauses, im Bereich der heute frei sichtbaren Spitzbogennische mit der Pietà, ist einer der beiden barockzeitlichen Seitenaltäre zu erkennen. Den Chorraum dominiert mittlerweile der erst in der 1. Hälfte des 20. Jahrhunderts angeschaffte, später nach Hamburg verkaufte barockisierende Hochaltar. Der Kirchenboden lässt einen Fliesenbelag auf dem Mittelgang erkennen, der durch Rautenmotive gegliedert ist und eventuell noch neugotischen Bestand verkörpert. Das Neugestaltungskonzept könnte aus den 1920/30er Jahren stammen. Dabei wurde auch die Bestuhlung erneuert.

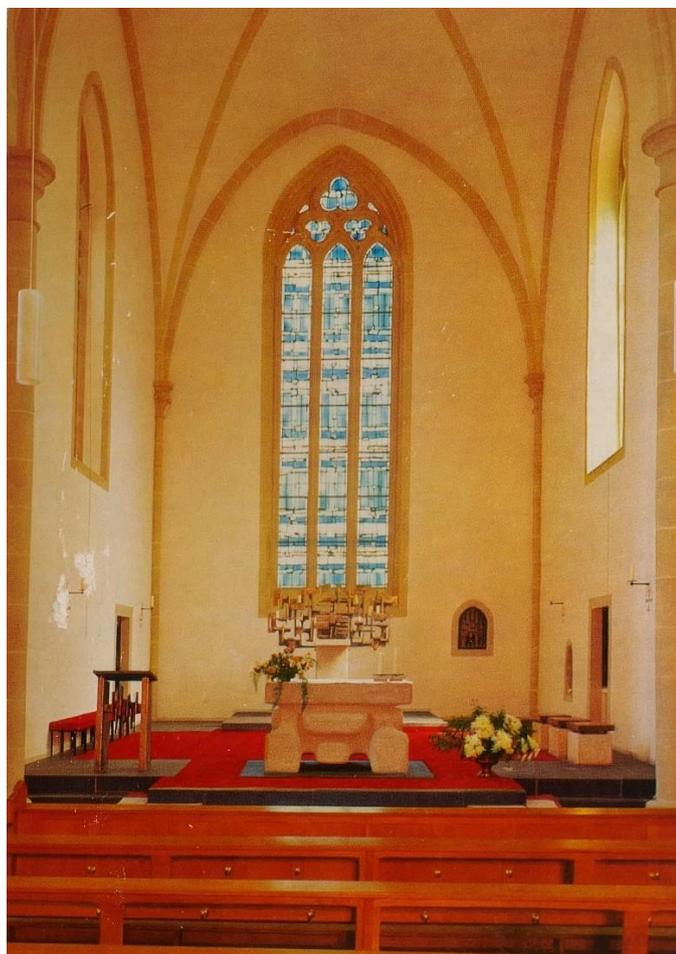
Vorzustand	Zwischenzustand	Endzustand
DIGITALBILD: P3111770	DIA-NR.:	FOTO-NR.: 04

**ANMERKUNGEN:** Undatierte Farbfoto- Postkarte aus der 2. Hälfte des 20. Jahrhunderts (vermutlich 1970er Jahre), inzwischen einen starken Rot- bzw. Gelbstich aufweisend. Die Aufnahme gibt offenkundig die bis in die Zeit um 1990 sichtbare, vermutlich um 1968 angelegte Vorgängerfassung der heutigen Istfassung wieder. Aufgrund des starken Gelbstiches – die eigentlich weiß getünchten Wand- und Gewölbeflächen erscheinen auf diesem Foto in einem ausgeprägten Gelbton – scheinen die Werksteingliederungen einen Ockerton wiederzugeben, was jedoch dem erwiesenen aktuellen Befund, welcher für diese Phase eindeutig einen grünlichen Sandsteinton ähnlich der Bestandsfassung belegt, widerspricht. Die Kirchenbänke sowie die Altarausstattung sind in den späten 1960er Jahren erneuert worden, anstelle des barockisierenden Hochaltars befindet sich vor der östlichen Chorwand ein moderner Tabernakel mit bronzenem Aufsatz. Das gotische Maßwerkfenster ist dadurch wieder sichtbar, es ist mit einer zeitgenössischen Bleiverglasung ausgestattet.

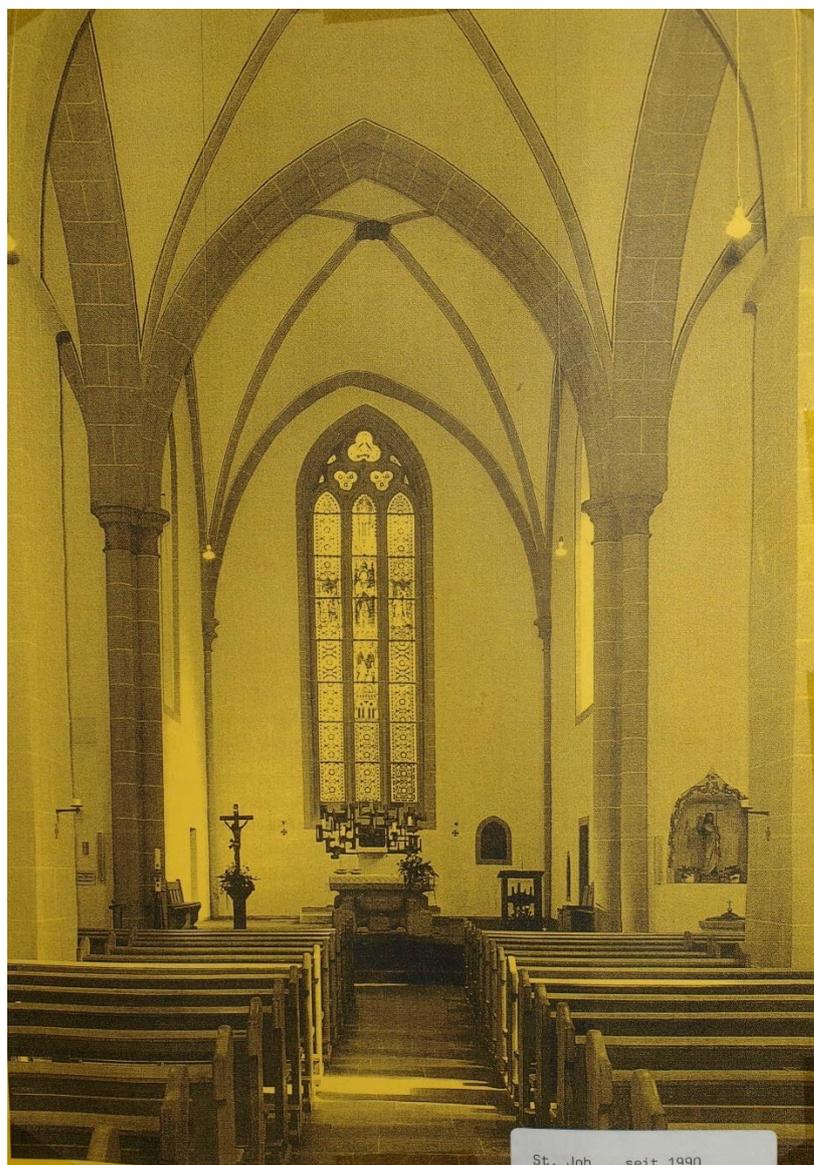
Vorzustand		Zwischenzustand		Endzustand	
DIGITALBILD: P3111774		DIA-NR.:		FOTO-NR.: 05

**ANMERKUNGEN:** Stark gelbliche, ältere Innenaufnahme des Kirchenraumes nach Osten, laut Beischrift den Zustand seit 1990 wiedergibt. Bei dieser Datumsangabe handelt es sich offenkundig um das Jahr der letzten Ausmalung (Bestandsfassung).

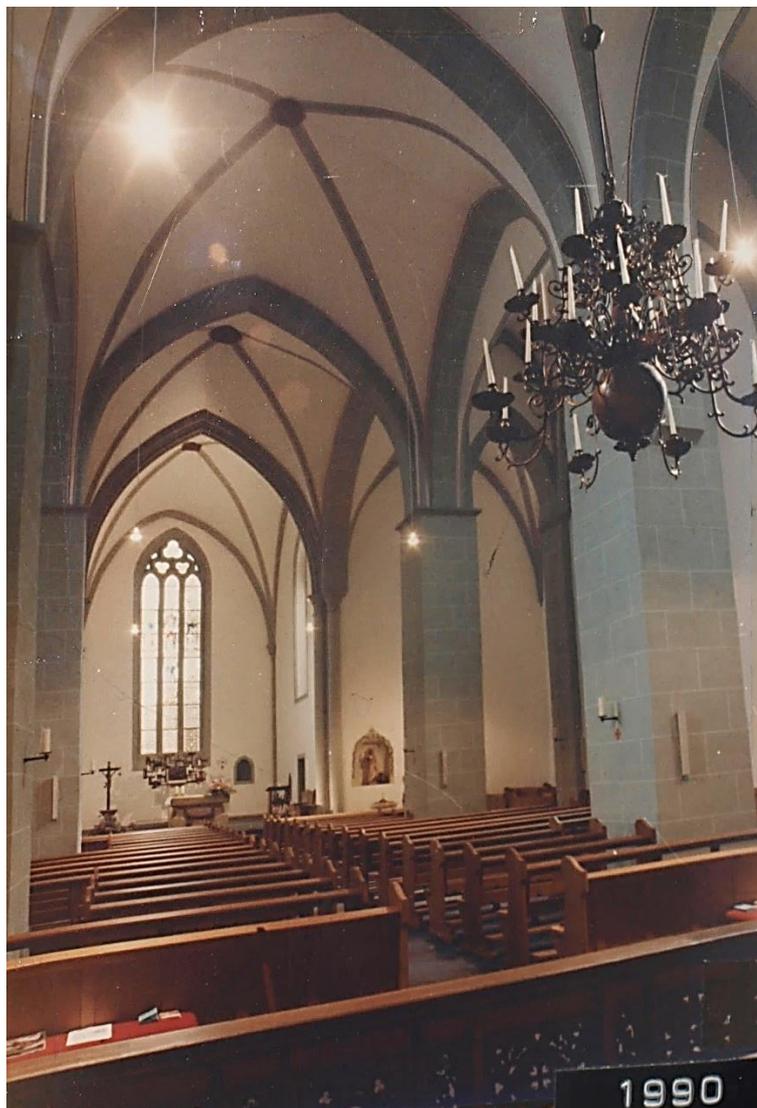
Vorzustand		Zwischenzustand		Endzustand	
DIGITALBILD: P3111778		DIA-NR.:		FOTO-NR.: 06

**ANMERKUNGEN:** Laut Beischrift in das Jahr 1990 datierte Farbaufnahme des Kircheninnenraumes, die aktuell sichtbare Bestandsfassung wiedergebend. Das Foto entstand demzufolge kurz nach der letzten vorhergehenden Innenraumrestaurierung.

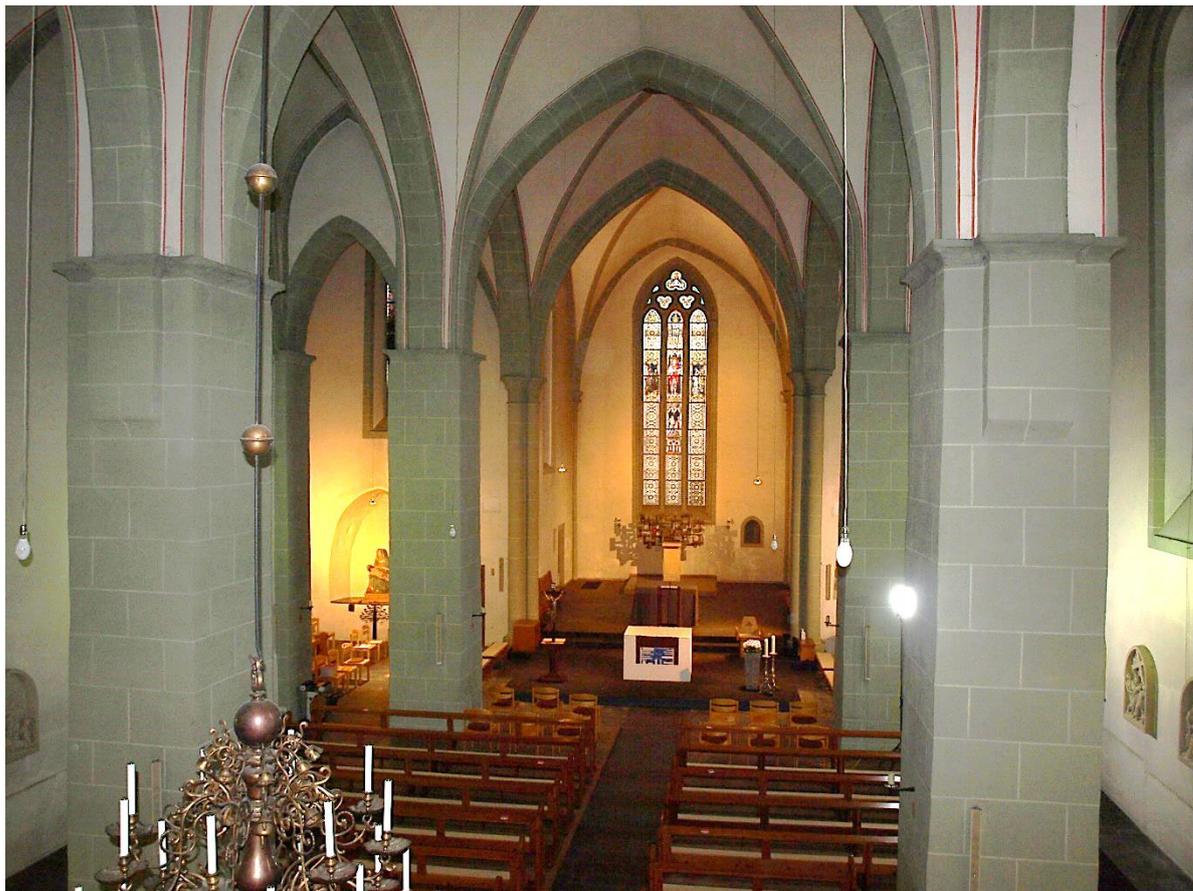
**ANMERKUNGEN:** Aufnahme des Kircheninnenraumes aus westlicher Richtung mit Blick in die Vierung und den Chorraum im Istzustand, aufgenommen von der Orgelempore.

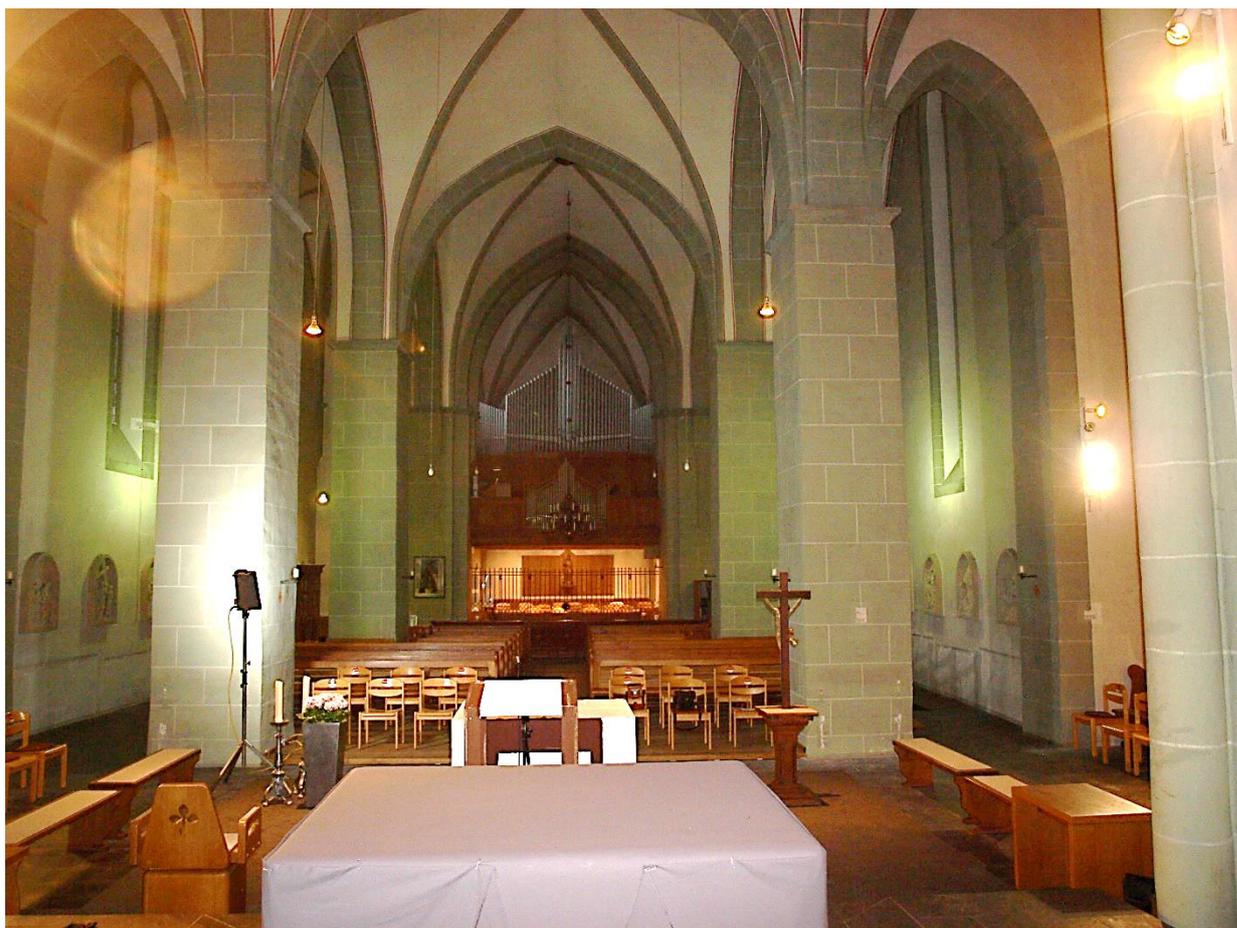
**ANMERKUNGEN:** Aufnahme des Kircheninnenraumes von Osten mit Blickrichtung zur Orgelempore.

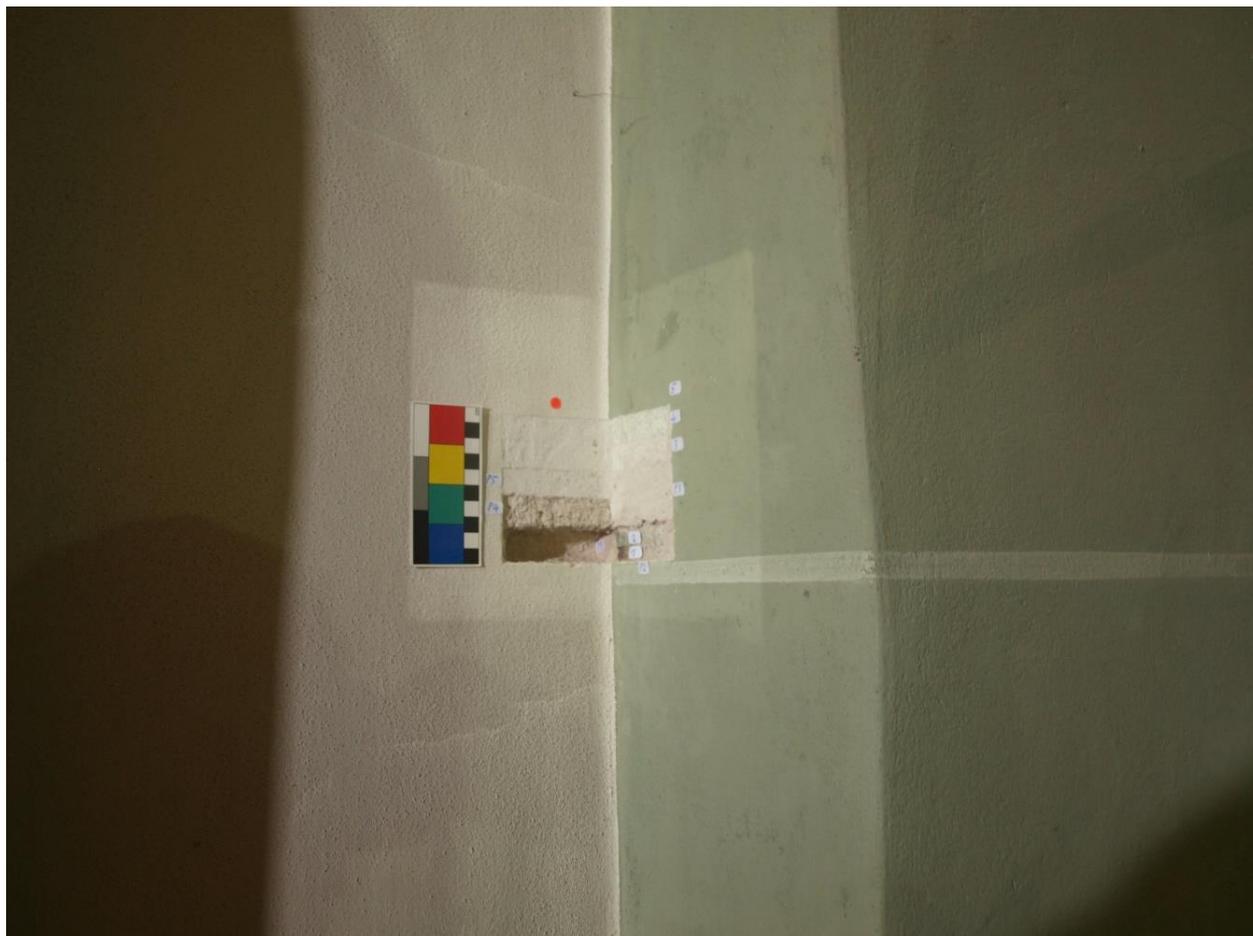
**ANMERKUNGEN:** Südliche Langhauswand, Ostflanke der mittleren Wandvorlage mit verputztem Wandanschluss (**Befundstelle 1**).

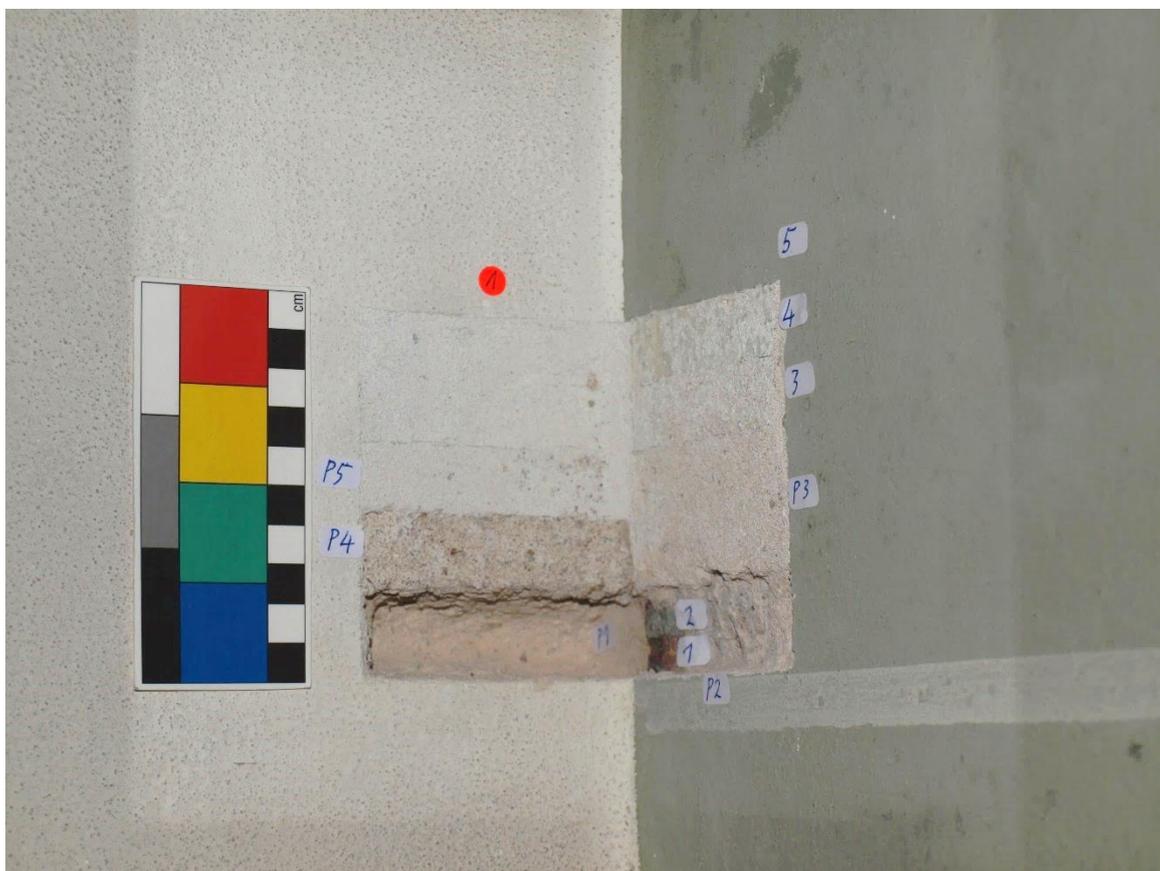
**ANMERKUNGEN:** Südliche Langhauswand, Ostflanke der mittleren Wandvorlage (**Befundstelle 1**). Sondage auf die ältesten hier erhaltenen Putz- und Fassungsbeefunde.

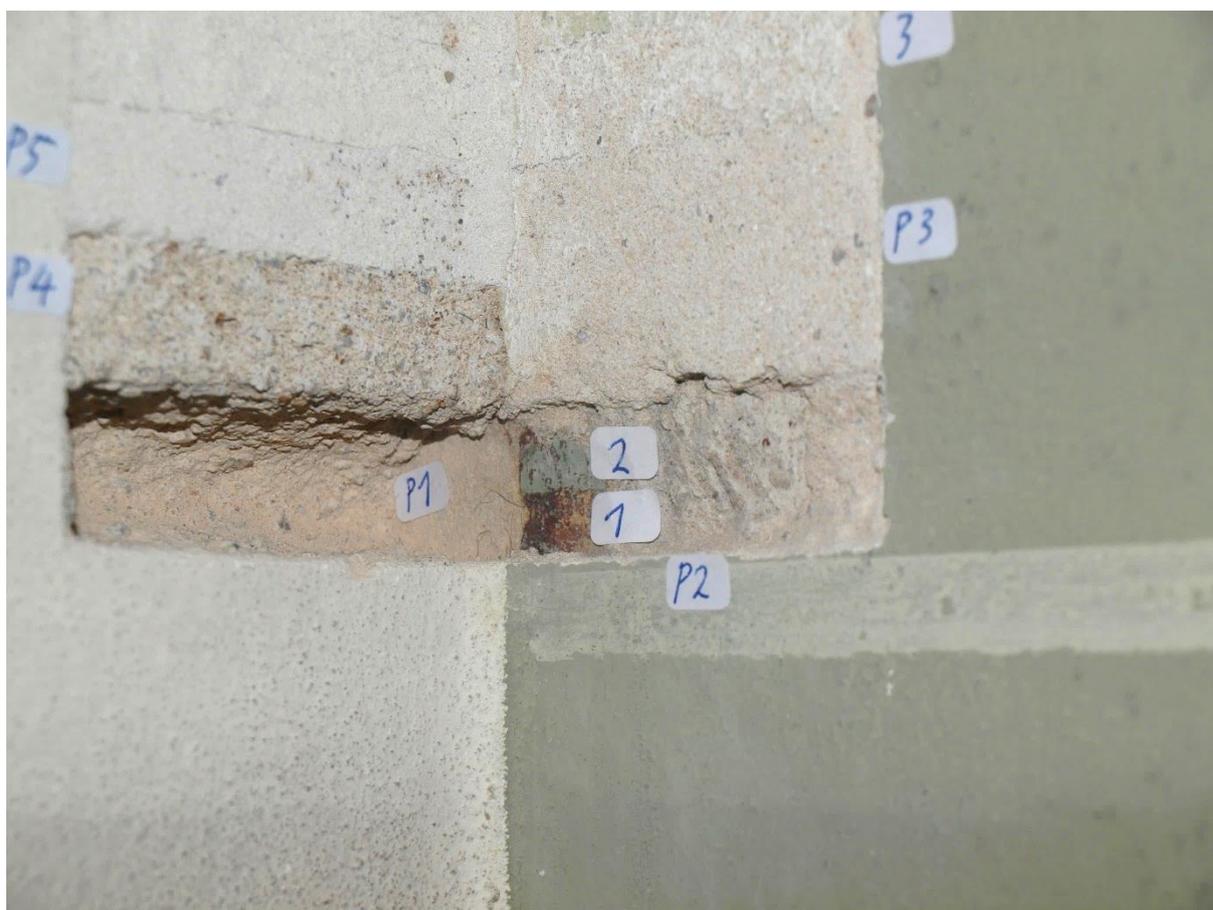
**ANMERKUNGEN:** Südliche Langhauswand, östliche Flanke der mittleren Wandvorlage, Detailaufnahme der Befundung (**Befundstelle 1**).

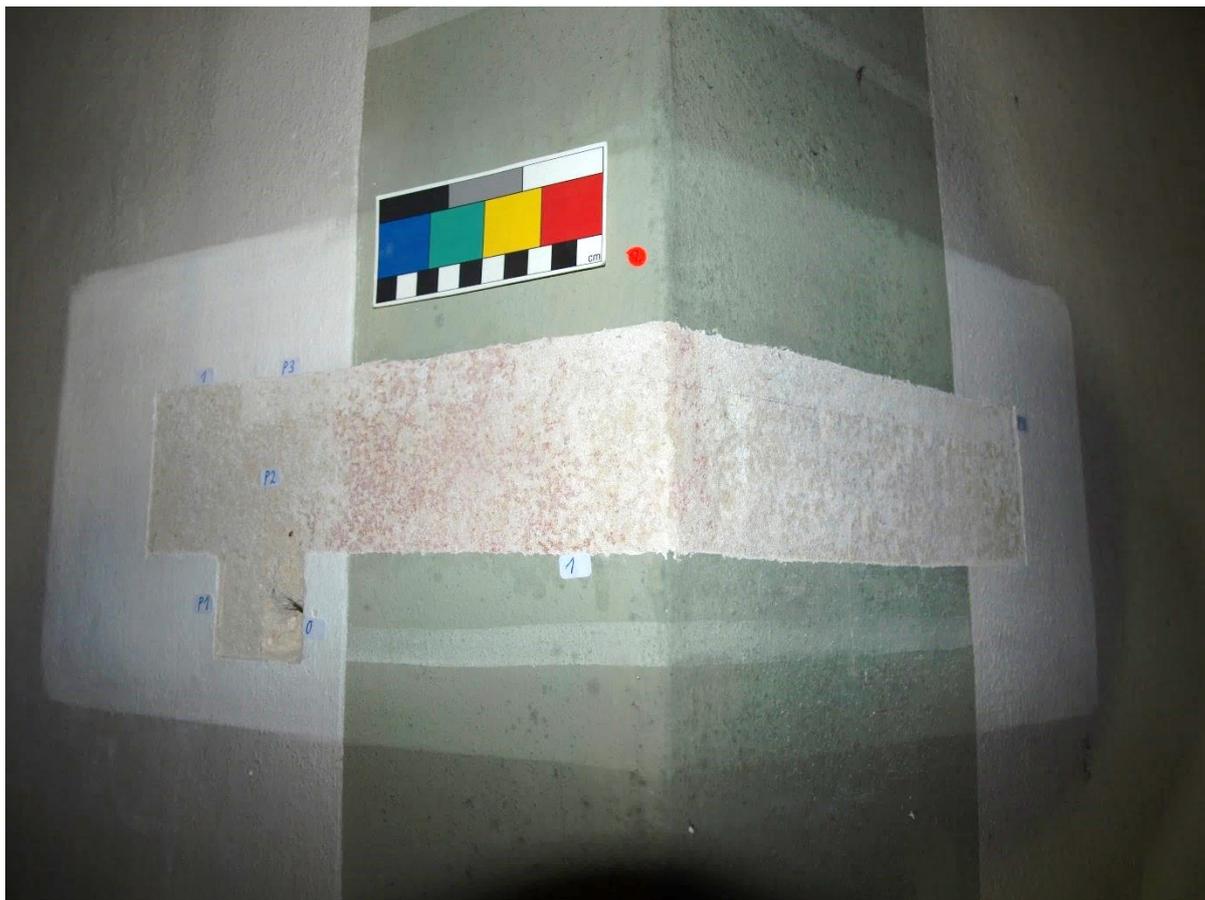
**ANMERKUNGEN:** Östliches Langhausfenster an der Südseite, westlicher Laibungsumbruch (Befundstelle 2).

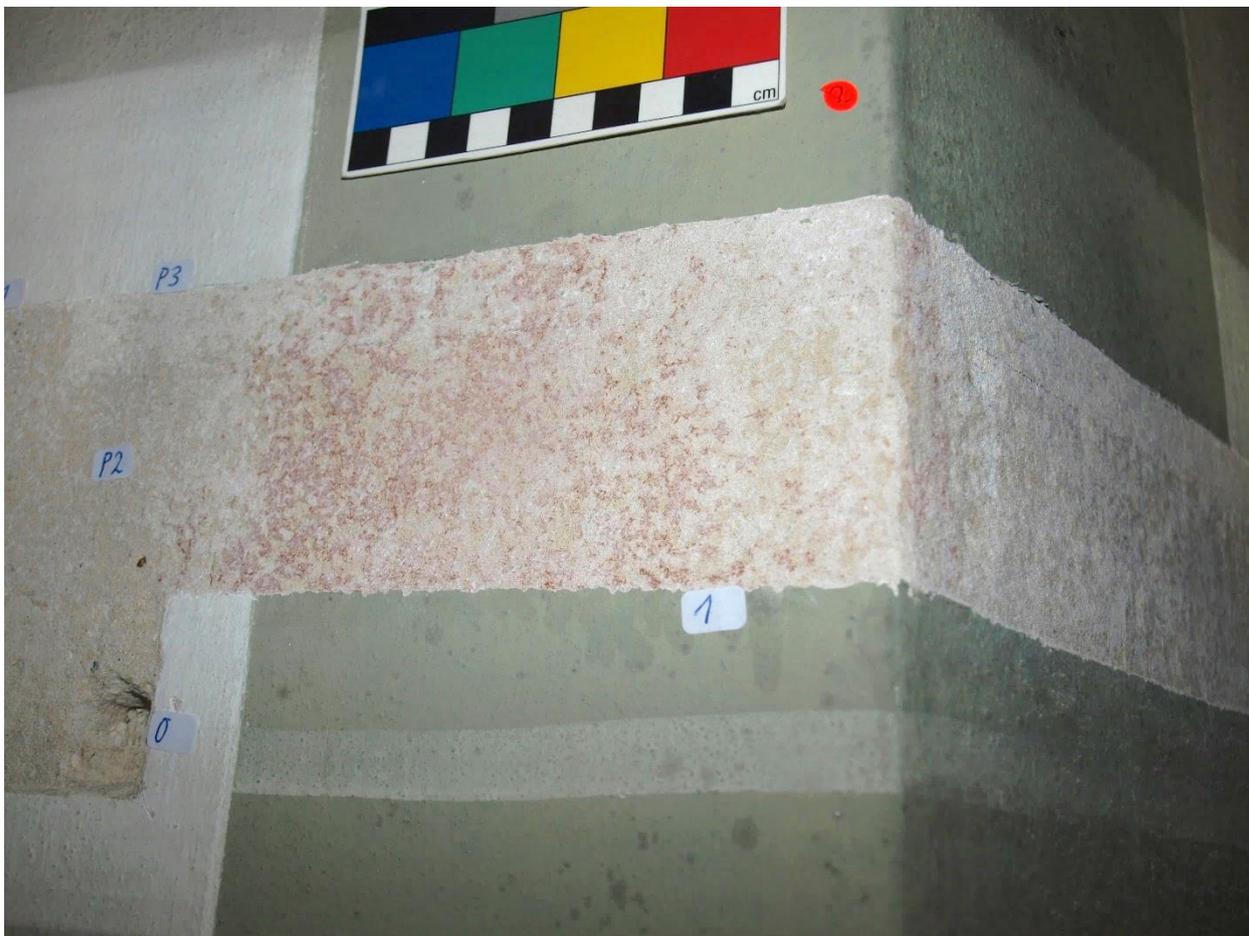
**ANMERKUNGEN:** Östliches Langhausfenster an der Südseite, Leibungsumbruch, Mittelbereich der Befundung (**Befundstelle 2**).  
Sondage auf die ältesten Putz- und Fassungsbeefunde.

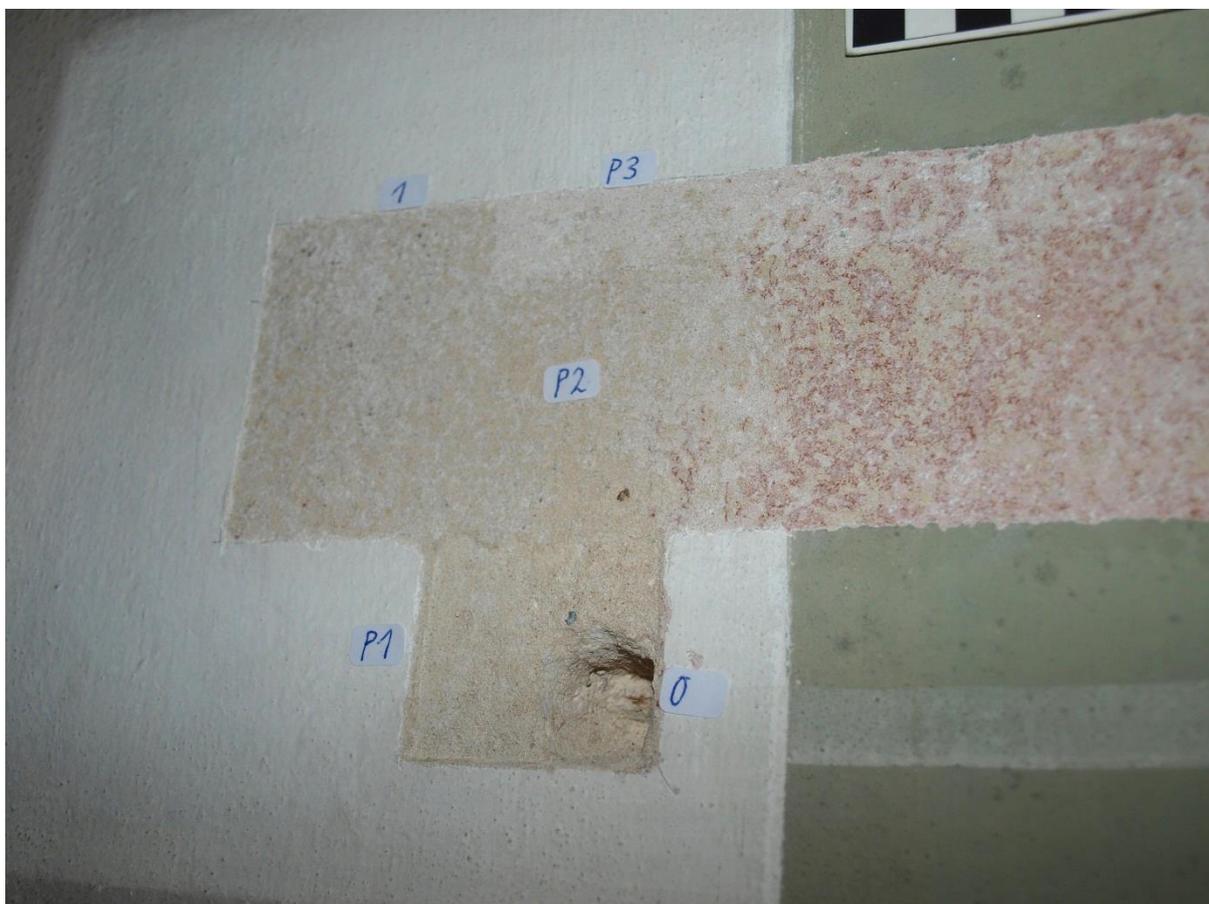
**ANMERKUNGEN:** Östliches Langhausfenster an der Südseite, westliche Laibungsfläche (Befundstelle 2).

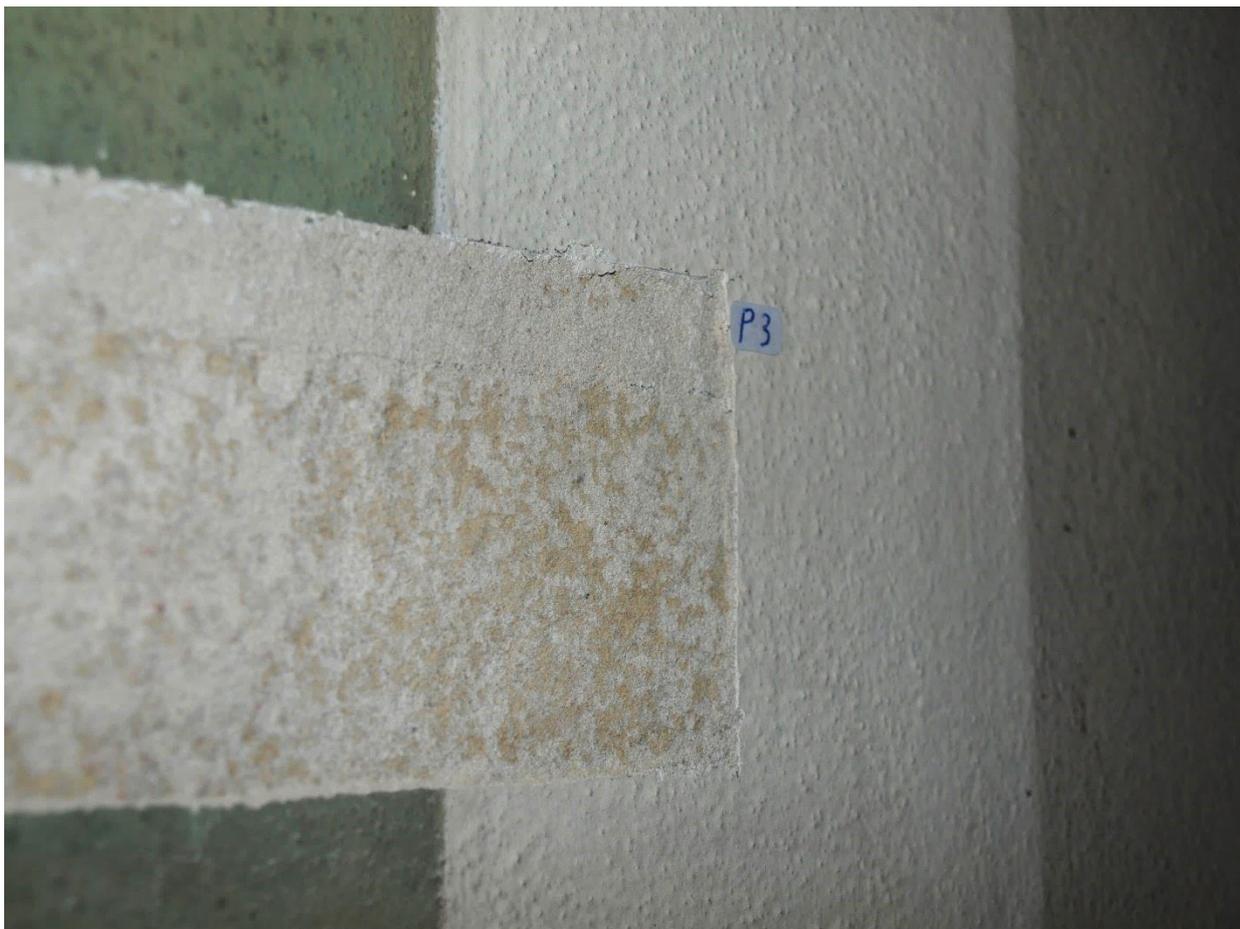
**ANMERKUNGEN:** Östliches Langhausfenster an der Südseite, westliche Wandanbindung an die Fiasche (**Befundstelle 2**).

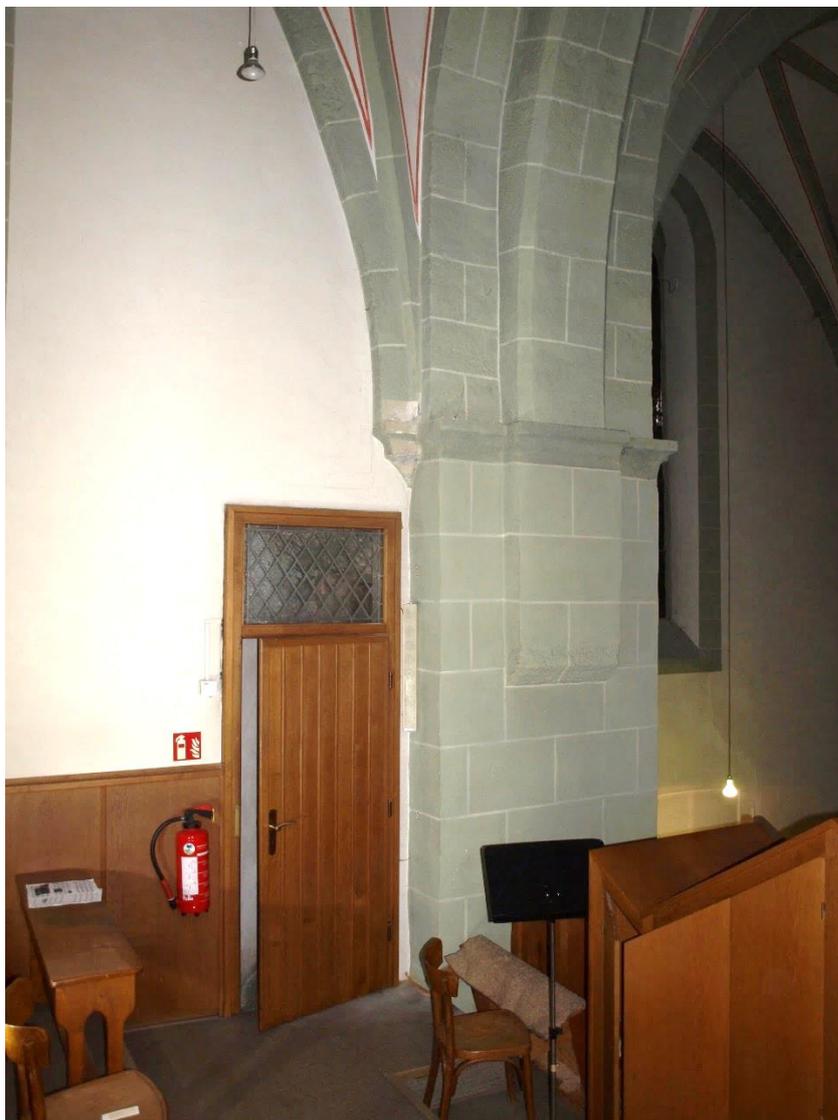
**ANMERKUNGEN:** Orgelempore mit Turmgewölbe, nördlicher Eckpfeiler mit der nachfolgend erläuterten Befundstelle Nr. 3 an der westlichen Rippenkonsole oberhalb der Türöffnung.

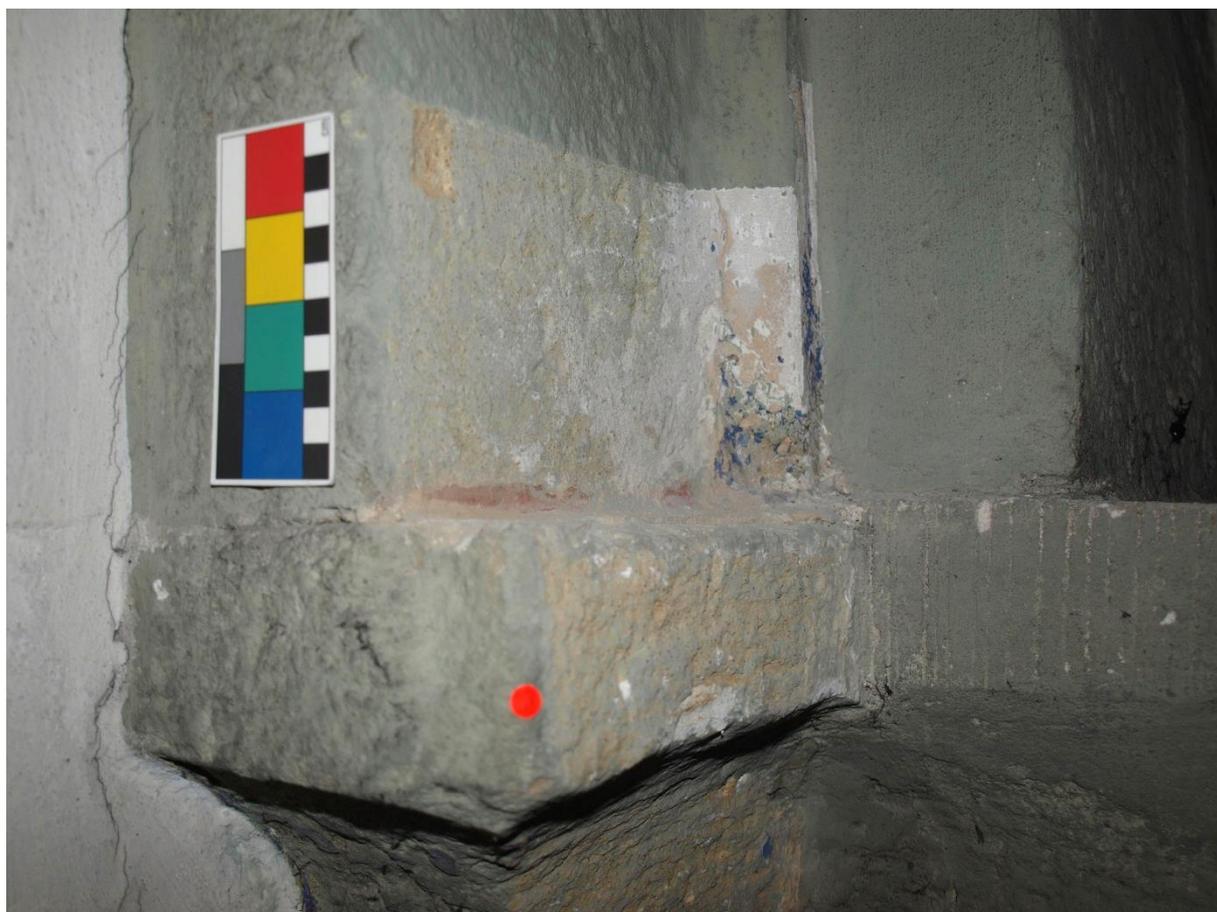
**ANMERKUNGEN:** Orgelempore, nördlicher Eckpfeiler, Rippenkonsole des Turmgewölbes, oberes Profil der Sandsteinkonsole mit Rippenansatz (**Befundstelle 3**).

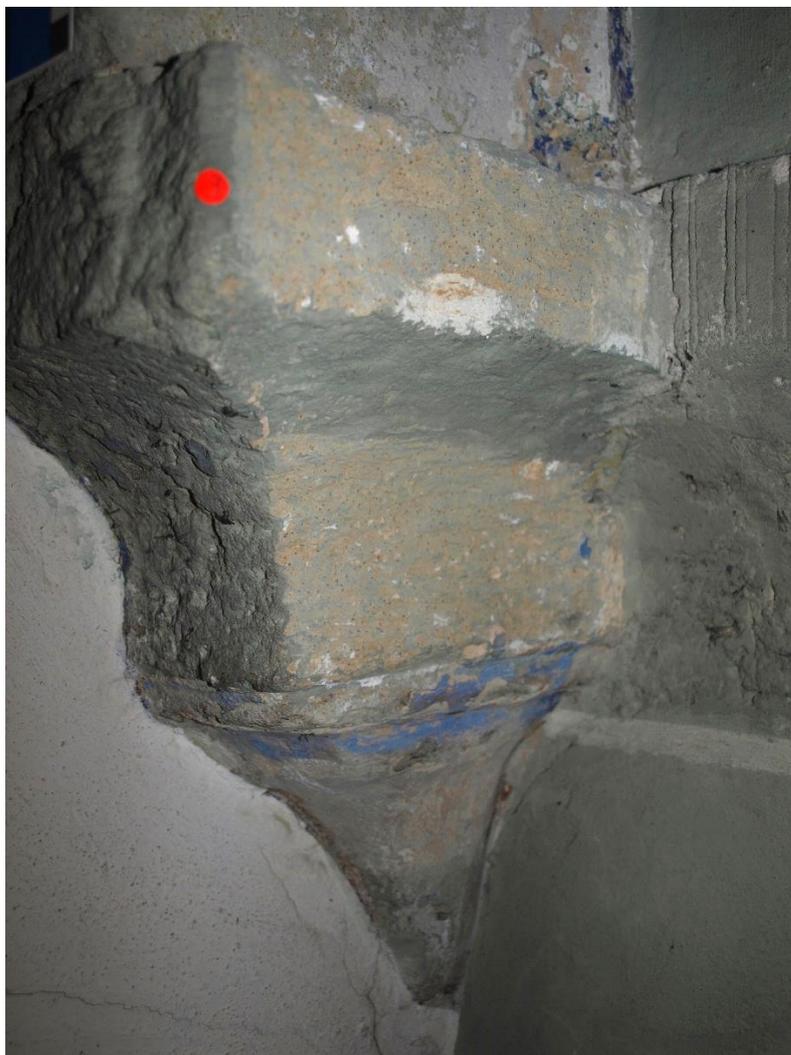
**ANMERKUNGEN:** Orgelempore, nördlicher Eckpfeiler, Rippenkonsole des Turmgewölbes, unteres Profil der Sandsteinkonsole (**Befundstelle 3**).

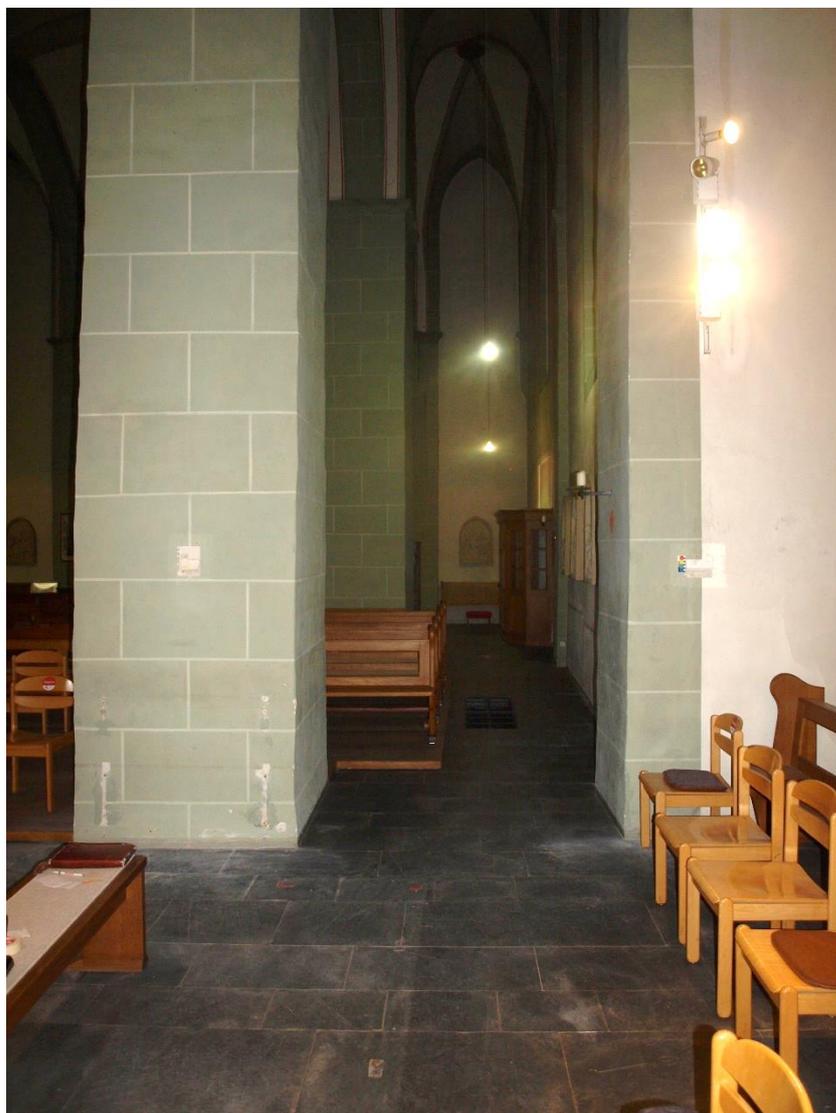
**ANMERKUNGEN:** Nordwestlicher Vierungsbereich, mit den beiden nachfolgend erläuterten befundstellen Nr. 4 auf der Ostflanke des nordöstlichen Langhauspfeilers (links im Bild) sowie an der Ostflanke der Eckvorlage zum nördlichen Querhausarm (rechts) mit hell getünchtem Wandanschluss.

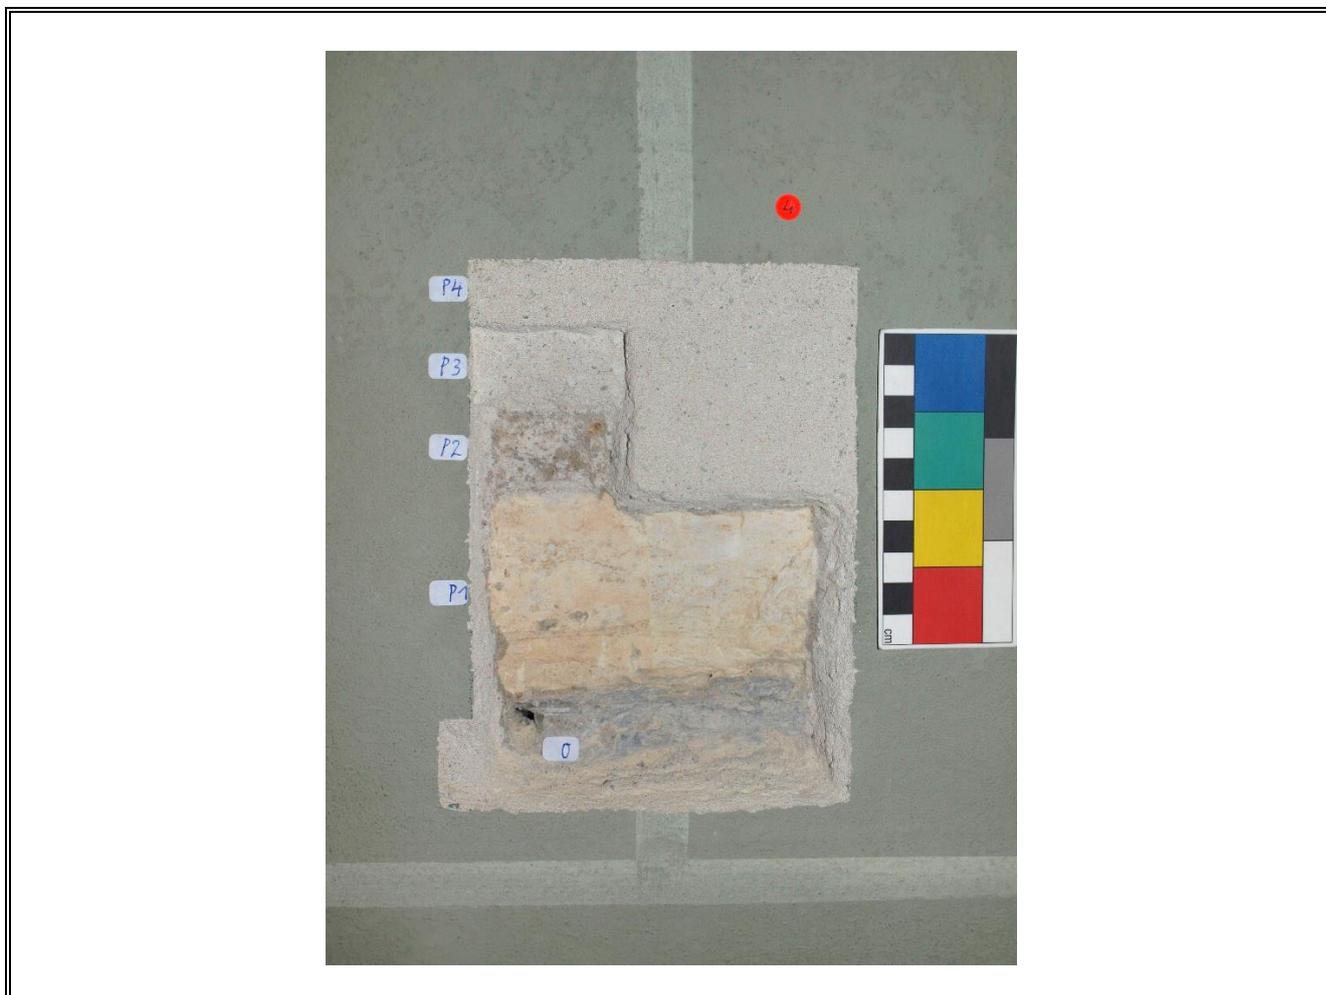
**ANMERKUNGEN:** Ostflanke des nordöstlichen Langhauspfeilers (**Befundstelle 4**).  
Tiefensondage bis auf den Pfeilerkern.

0.	Putzträger	13. Jh.	Pfeilerkern aus Bruchsteinmauerwerk (Kalkstein).
P1	Erstputz	13. Jh.?	Älteste belegbare Putzart in Form eines hell ockerfarbenen, relativ homogenen und fein strukturierten Kalkputzes mit gelblicher Oberfläche (letztere nicht eindeutig als Fassung zu interpretieren).
P2	Unterputz	Um 1968	Grauer, fest gebundener, offenbar zementhaltiger Unterputz.
P3	Zwischenputz	Um 1968	Hellgrauer, kalkgebundener Zwischenputz.
P4	Deckputz	Um 1968	Hellgrauer, kalkgebundener Deckputz von gleicher Farbe und Struktur wie der Zwischenputz. Die heutige Farbbeschichtung wird durch einen mutmaßlichen Dispersions-Silikatanstrich aus der Zeit um 1990 verkörpert, der noch von einer älteren, ebenfalls sandsteingrünen Fassung vermutlich aus der Zeit um 1968 (unterer Sondagerand) unterlagert wird.
Vorzustand		Zwischenzustand	Endzustand
DIGITALBILD: P3111680		DIA-NR.:	FOTO-NR.: 21
