**Kath. Pfarrkirche St. Johannes Baptist**

**Restauratorische Befunduntersuchung im Kircheninnenraum**

Geseke, im Februar 2022

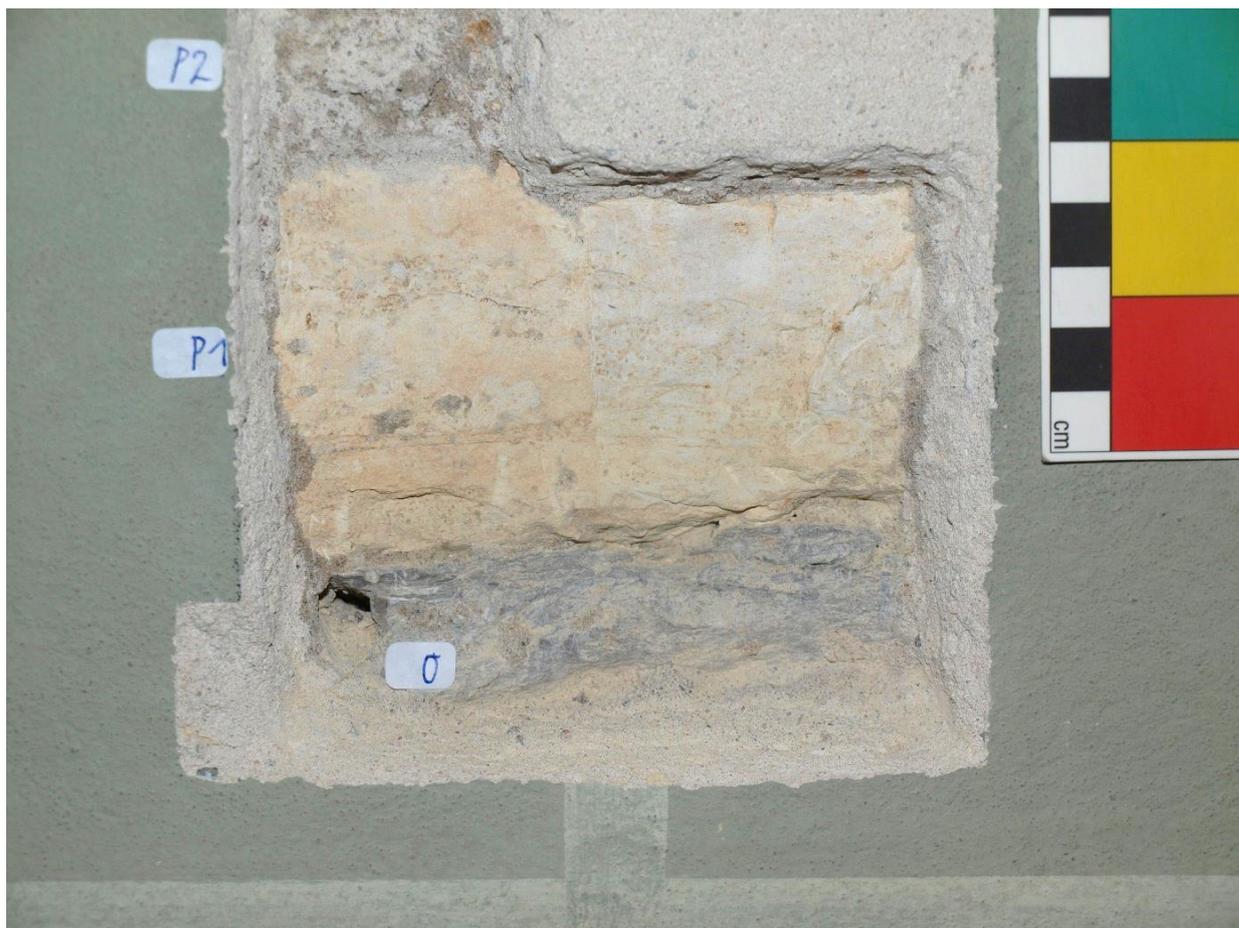
**ANMERKUNGEN:** Ostflanke des nordöstlichen Vierungspfeilers, Detailaufnahme der Befundung (Befundstelle 4) mit dem vermutlich noch mittelalterlichen, auf der Kalkbruchsteinoberfläche aufliegenden Putzbefund mit gelblicher Oberfläche.

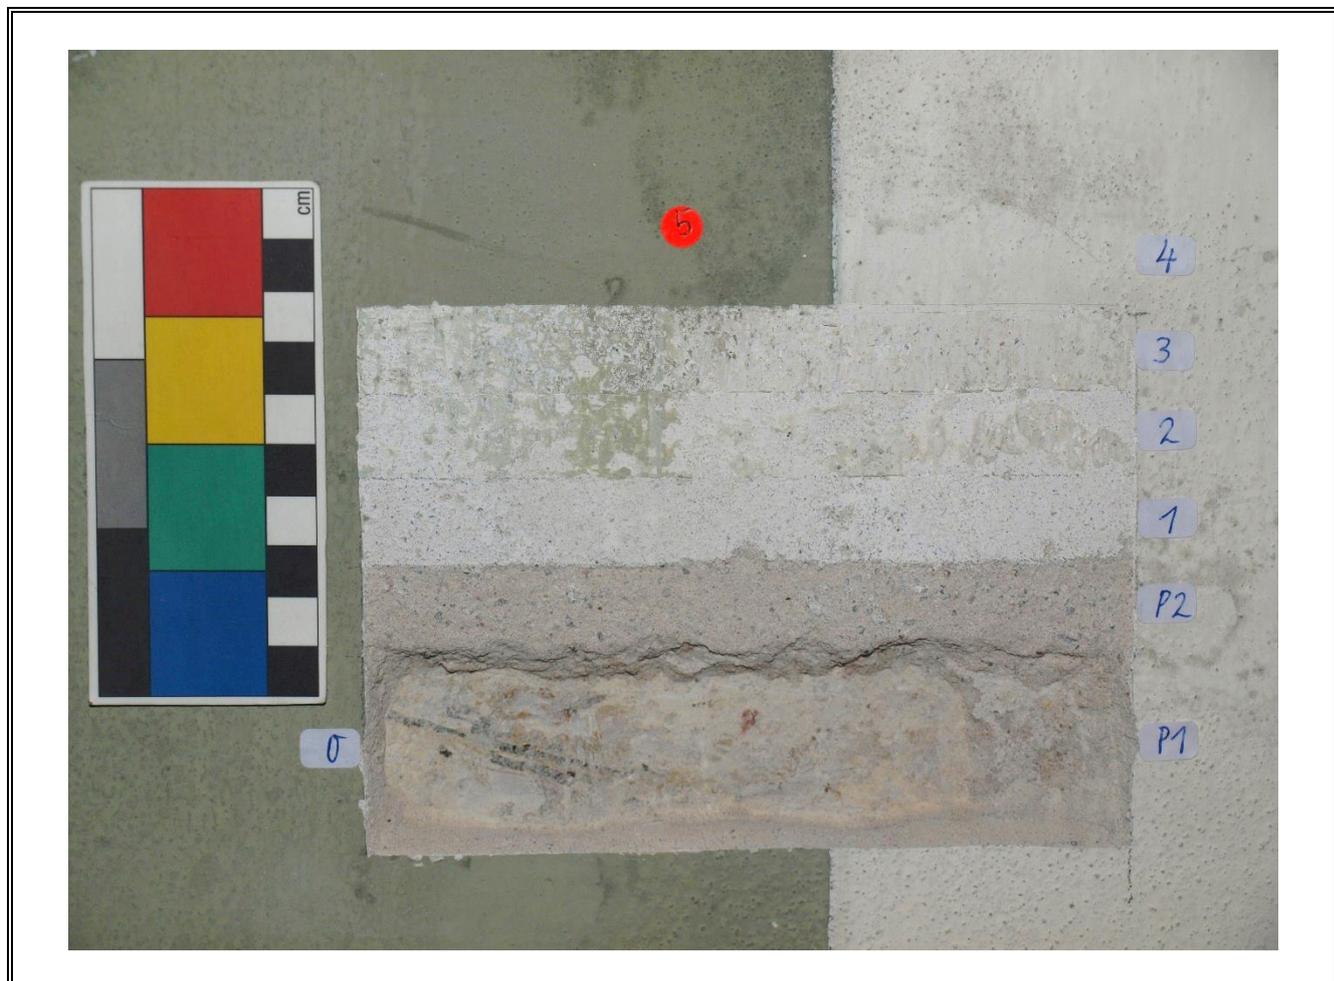
**ANMERKUNGEN:** Nordwestlicher Eckbereich der Vierung, östlicher Langhaus- Eckpfeiler, Flanke am Umbruch zur Westwand des nördlichen Querhausarms (**Befundstelle 5**).  
Tiefensondage bis auf den Wandkern.

0.	Putzträger	13. Jh.	Wandkern aus Bruchsteinmauerwerk (Kalkstein) ohne mittelalterlichen oder frühneuzeitlichen Putzbefund.		
P1	Unterputz	Um 1968	Moderner, offenbar zementhaltiger Unterputz von fester Konsistenz.		
P2	Neuputz	Um 1968	Hellgrauer, relativ weicher Neuputz.		
1.	Älteste belegbare Fassung	Um 1968	Weißer Voranstrich, auch den damaligen Wandton wiedergebend.		
2.	Architekturfassung	Um 1968	Sandsteingrüne Absetzung der verputzten Eckvorlage.		
3.	Feinputz	Um 1990	Sehr dünne, feinsandige Putzaufgaben, vermutlich von einer Filzung.		
4.	Istfassung	Um 1990	Heutiges Fassungssystem, vermutlich in Dispersions- Silikattechnik ausgeführt.		
Vorzustand		Zwischenzustand		Endzustand	
DIGITALBILD: P3111684		DIA-NR.:		FOTO-NR.: 23

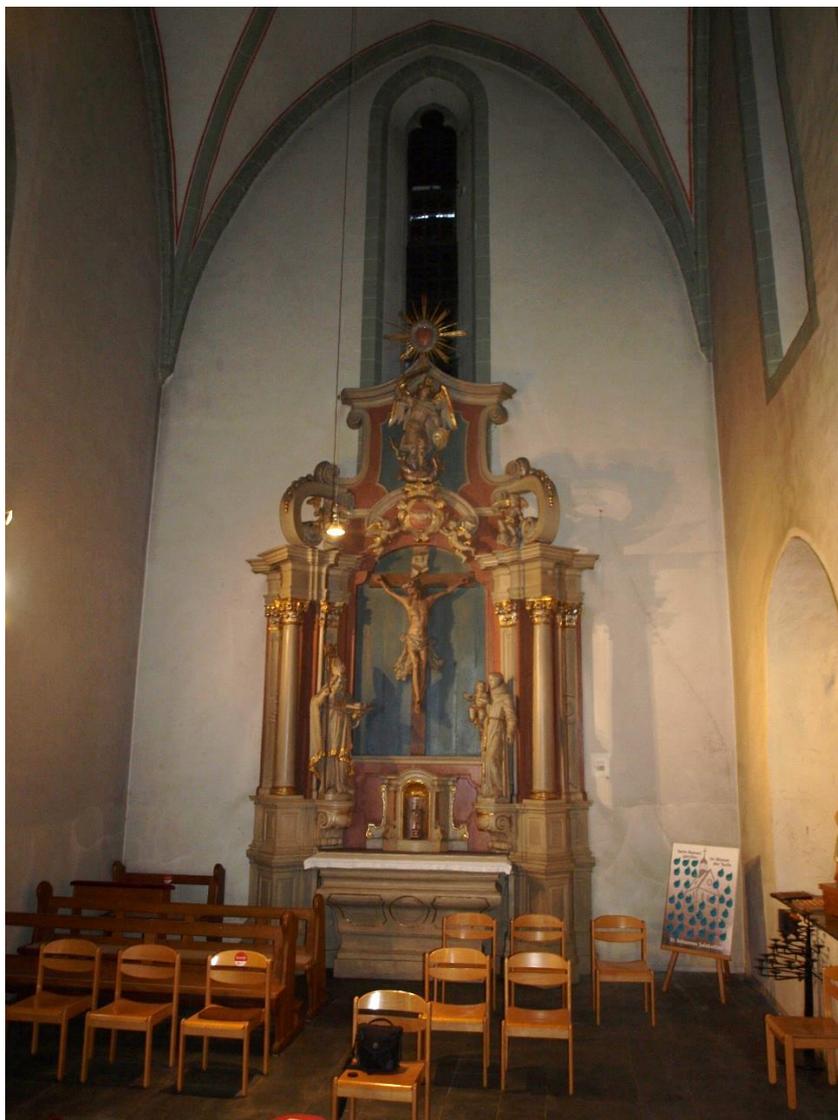
**ANMERKUNGEN:** Nördlicher Querhausarm mit barockem Seitenaltar von 1751. Die auf der nächsten Bildseite erläuterte Befundstelle 6 befindet sich auf der Wandfläche unmittelbar rechts neben dem Altartafel.

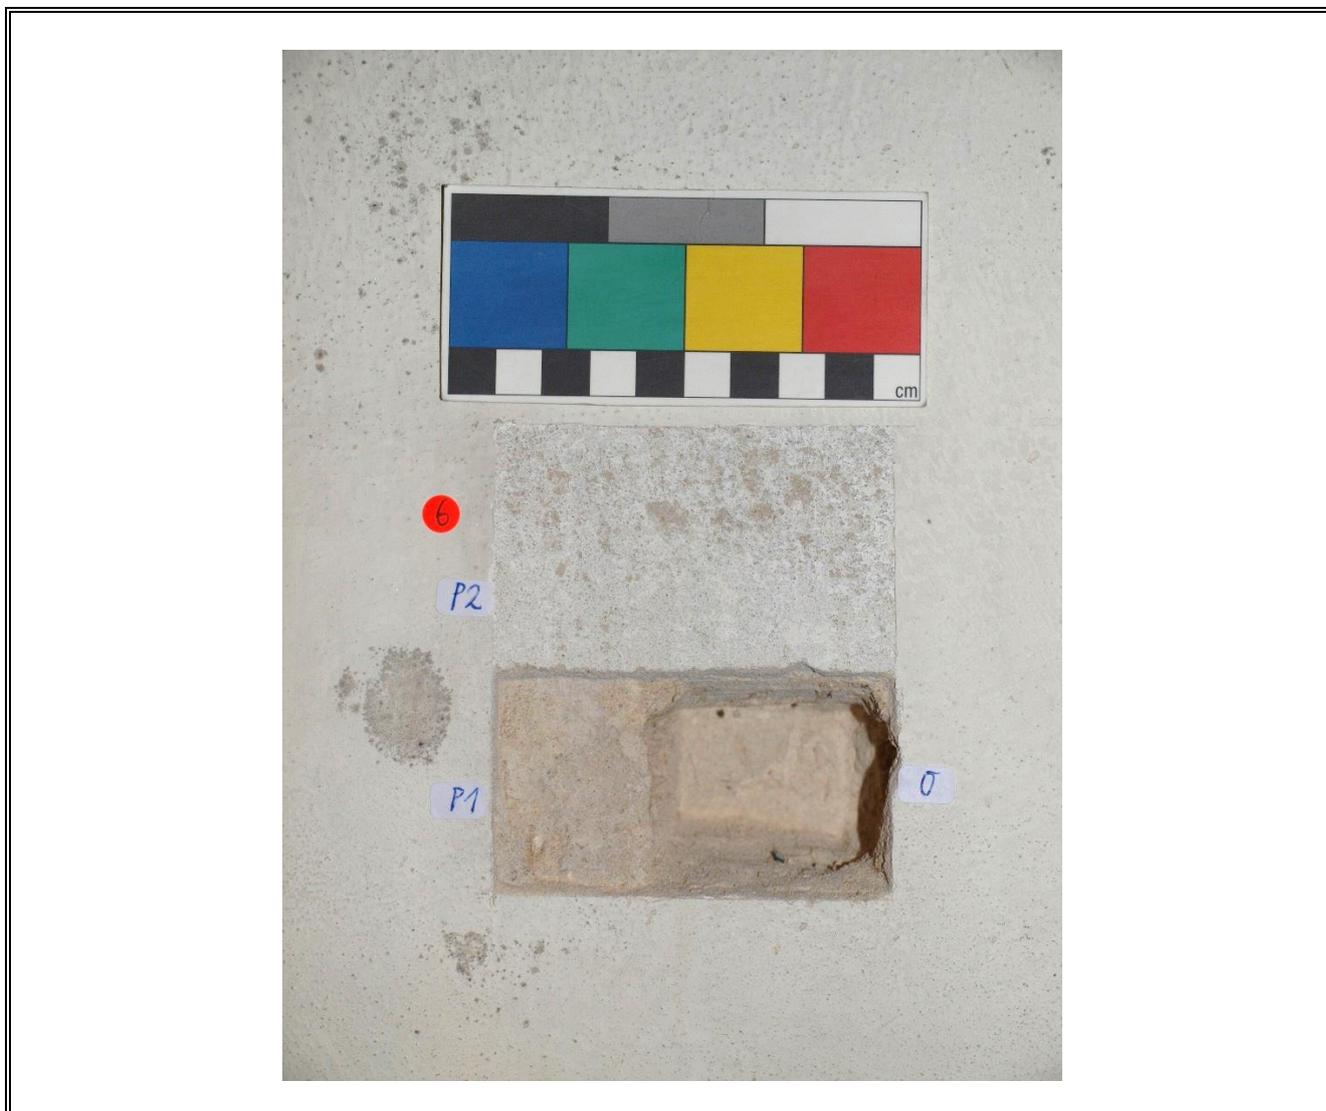
**ANMERKUNGEN:** Nordwand des nördlichen Querhausarms, Wandfläche unmittelbar östlich des barocken Seitenaltars (**Befundstelle 6**).  
Tiefensondage bis auf den Wandkern.

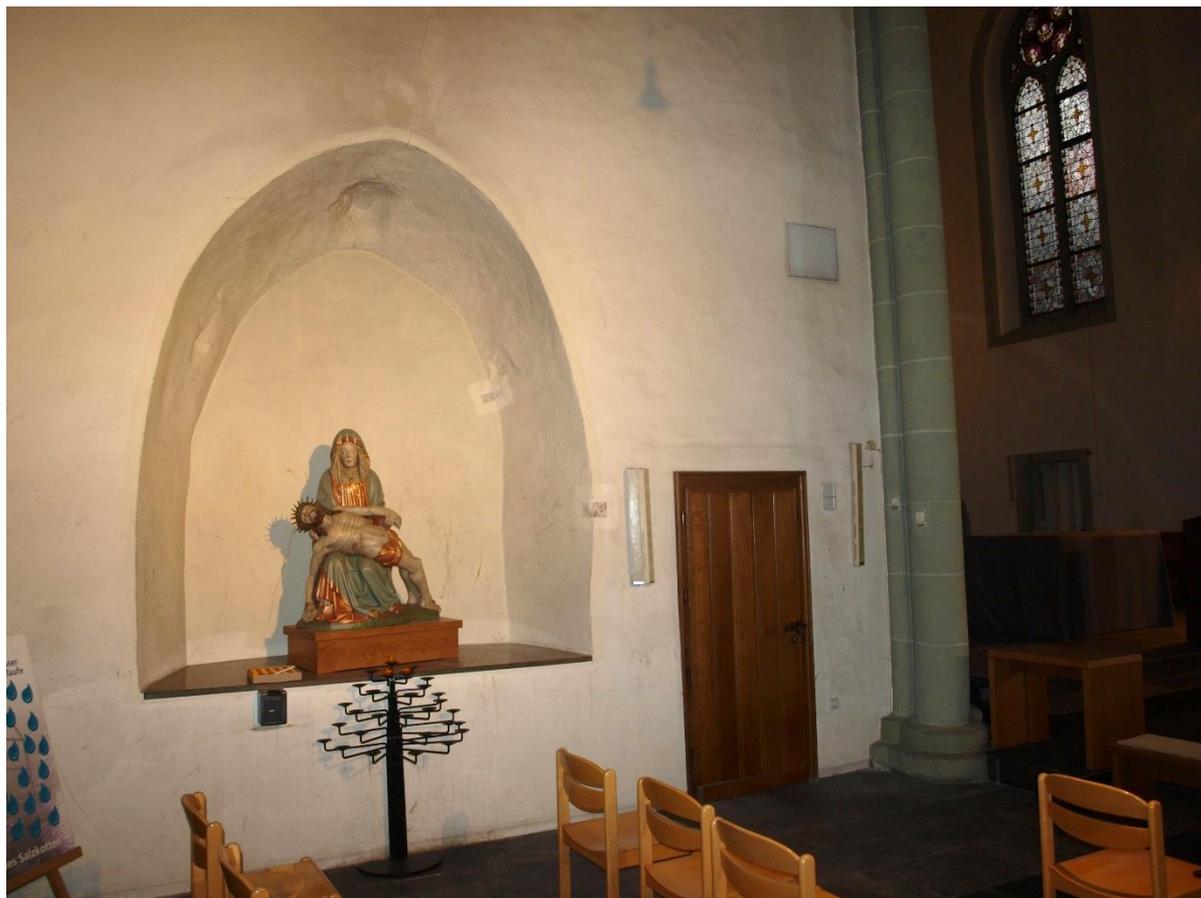
**ANMERKUNGEN:** Nördlicher Querhausflügel, Ostwand mit unregelmäßig spitzbogiger Nische (evtl. der Rest einer ursprünglichen Nebenapsis?) und Eckdienst zum Chorraum.

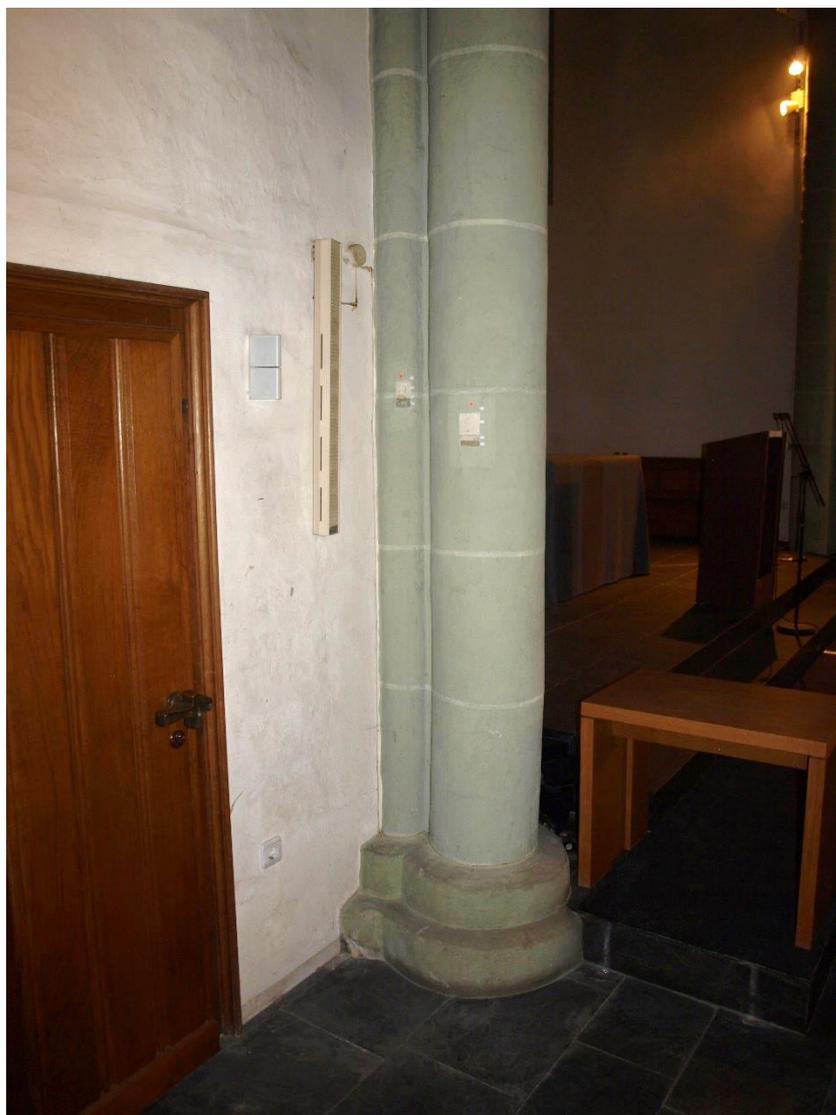
**ANMERKUNGEN:** Nordöstlicher Eckdienst des Vierungsgewölbes an der Umbruckkante zwischen Nordquerhaus und Chorraum (**Befundstellen 7 und 8** auf den beiden Schafzonen des Bündeldienstes).

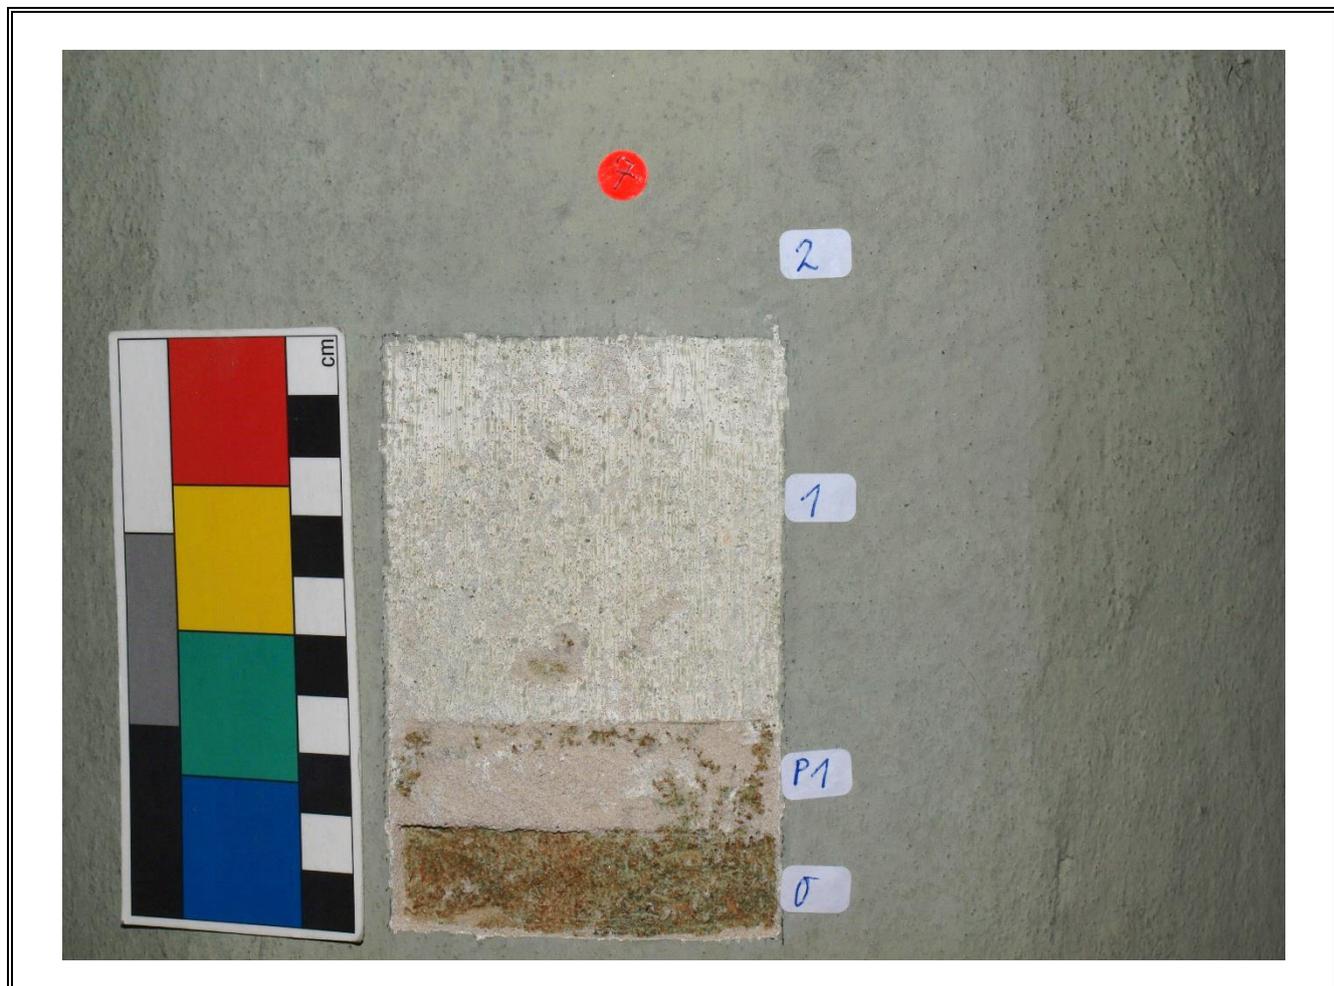
**ANMERKUNGEN:** Nordöstlicher Eckdienst des Vierungsgewölbes, vordere Schaftzone (Befundstelle 7).

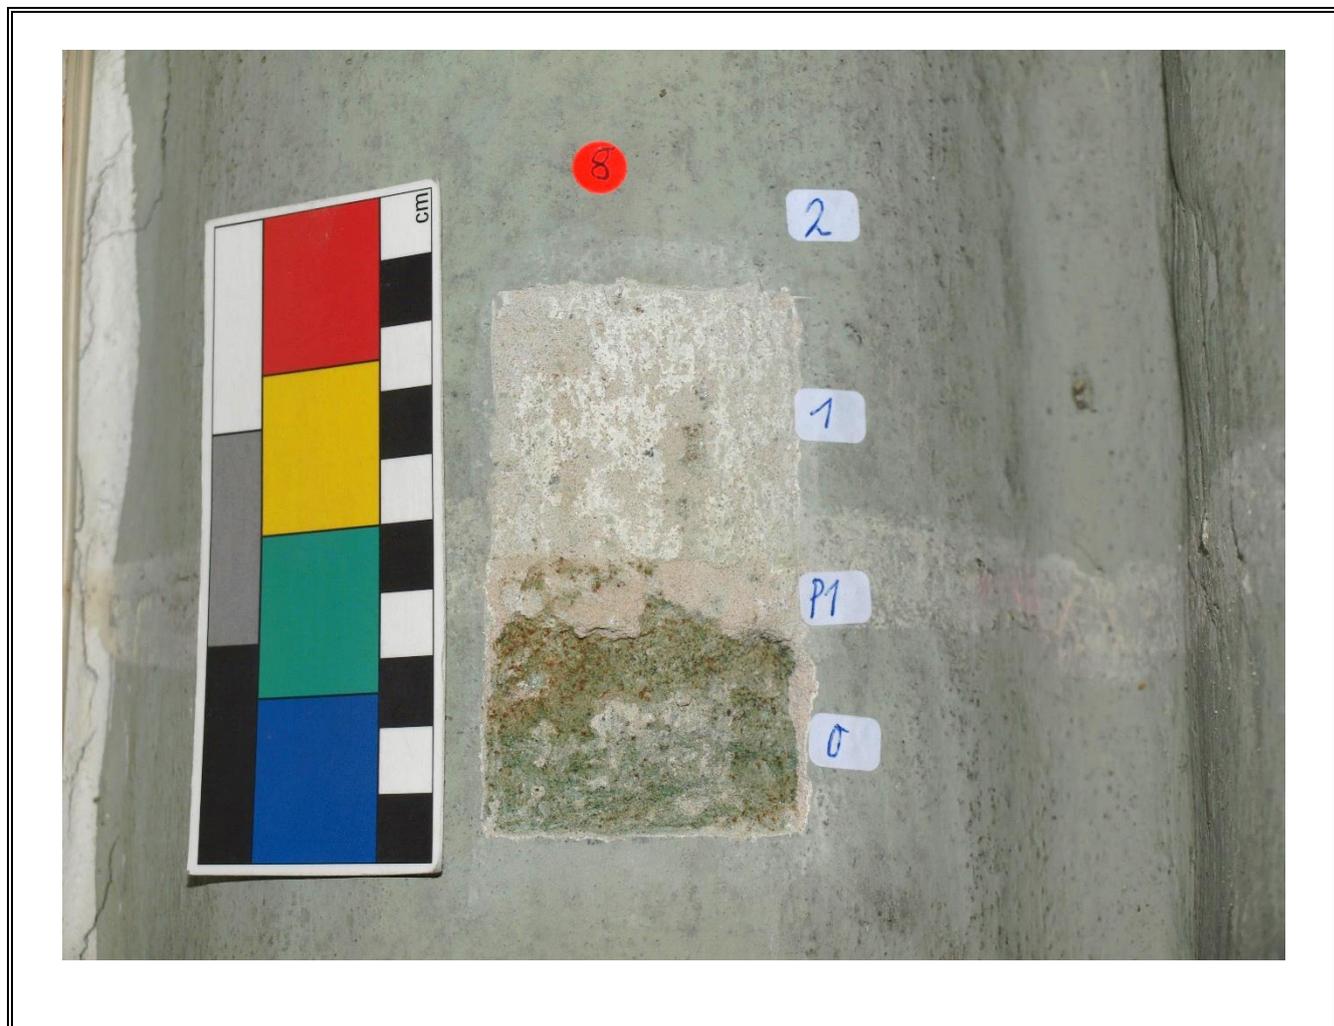
**ANMERKUNGEN:** Nördlicher Eckdienst des Vierungsgewölbes, zurückliegende Schaftzone (Befundstelle 8).

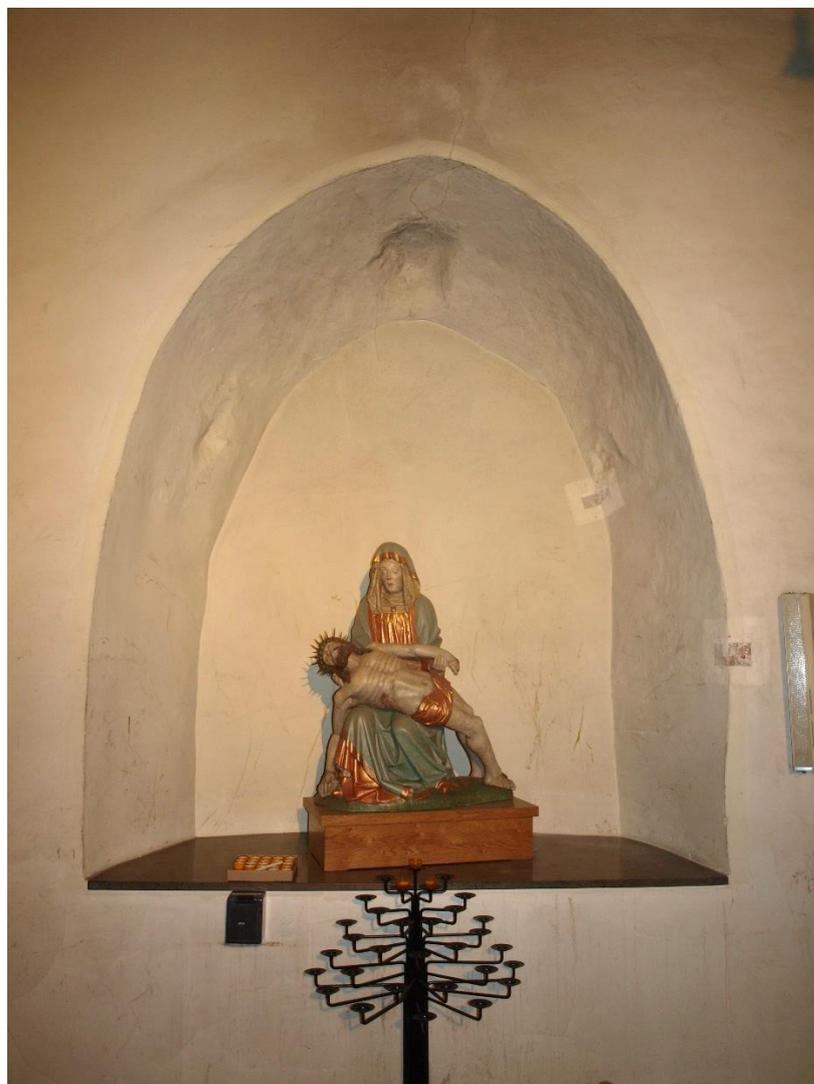
**ANMERKUNGEN:** Unregelmäßig spitzbogige Nische in der Ostwand des nördlichen Querhausarms, eventuell der Rest einer ursprünglichen Nebenapsis. Die beiden nachfolgend erläuterten Befundstellen Nr. 9 und 10 befinden sich an der südlichen Seitenfasche (rechts im Bild) sowie an der Umbruchzone im Nischenhintergrund.

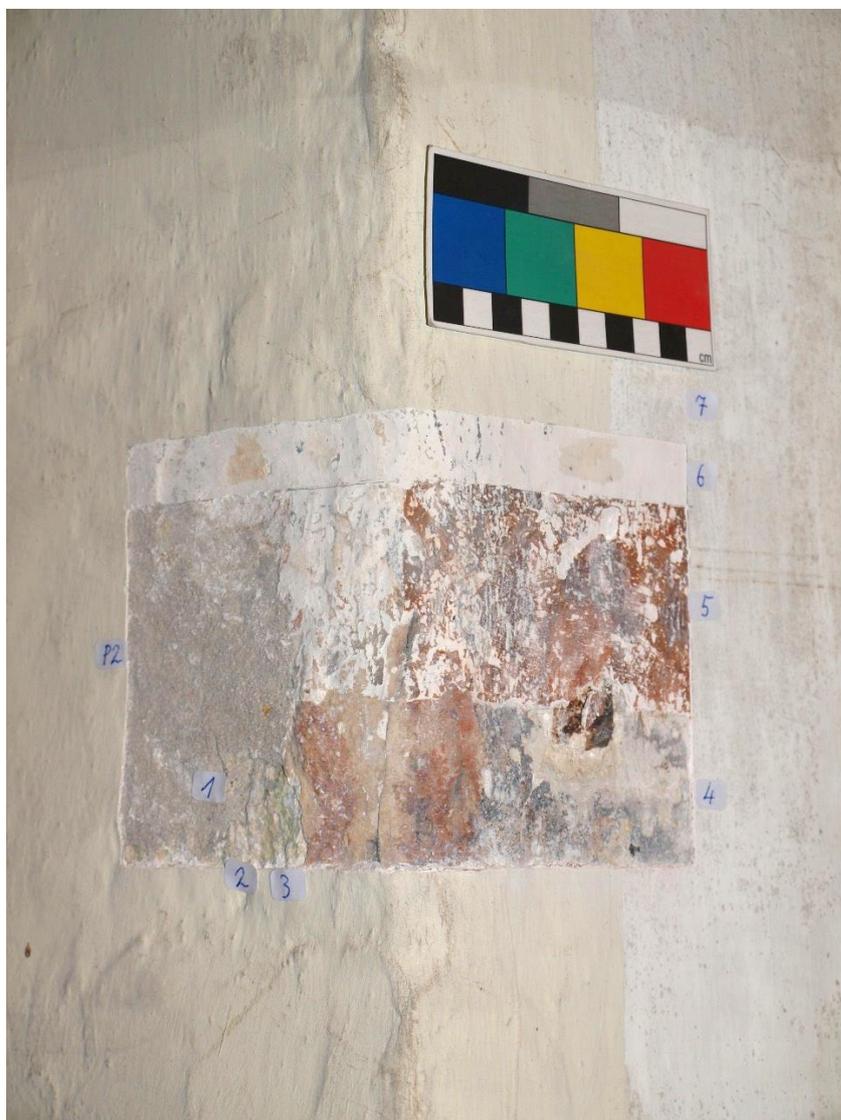
**ANMERKUNGEN:** Pietà- Nische in der Ostwand des nördlichen Querhausarms, südliche Seitenfasche (**Befundstelle 9**).

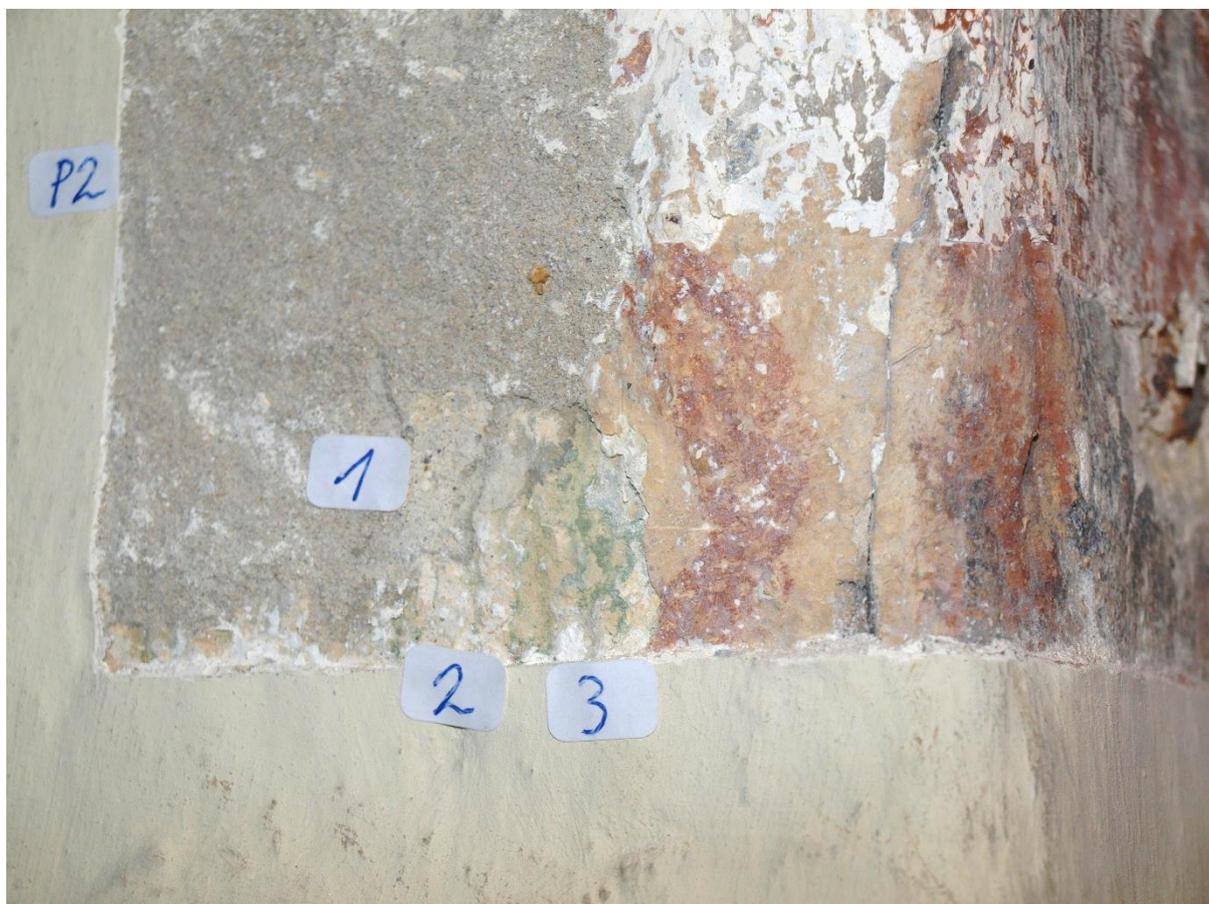
**ANMERKUNGEN:** Südliche Seitenfasche der Nische in der Ostwand des nördlichen Querhausarms, Detail der Befundung mit Umbruchkante und Nischenlaibung (**Befundstelle 9**).

1.	Erstputz	13. Jh.?	Ockerfarbener Kalkputzrest ohne eindeutig definierbare Fassung, bauzeitlicher Erstputz?		
2.	Zweitputz mit Fassung	14. Jh.?	Schlämmeartiger, hell ockerfarbener Kalkputz mit grünen Farbresten.		
3.	Folgefassung	15. Jh.?	Gebrochen weißer, dickschichtiger Kalkanstrich.		
4.	Dekorfassung	16. Jh.?	Ockerfarbener Kalkanstrich mit oxidroter, rankenähnlicher Malerei im Faschenbereich am Laibungsumbruch.		
P2	Neuputz	20. Jh.	Graue, moderne Teilüberputzung, wahrscheinlich ein Kalkzementputz.		
Vorzustand		Zwischenzustand		Endzustand	
DIGITALBILD: P3111712		DIA-NR.:		FOTO-NR.: 32

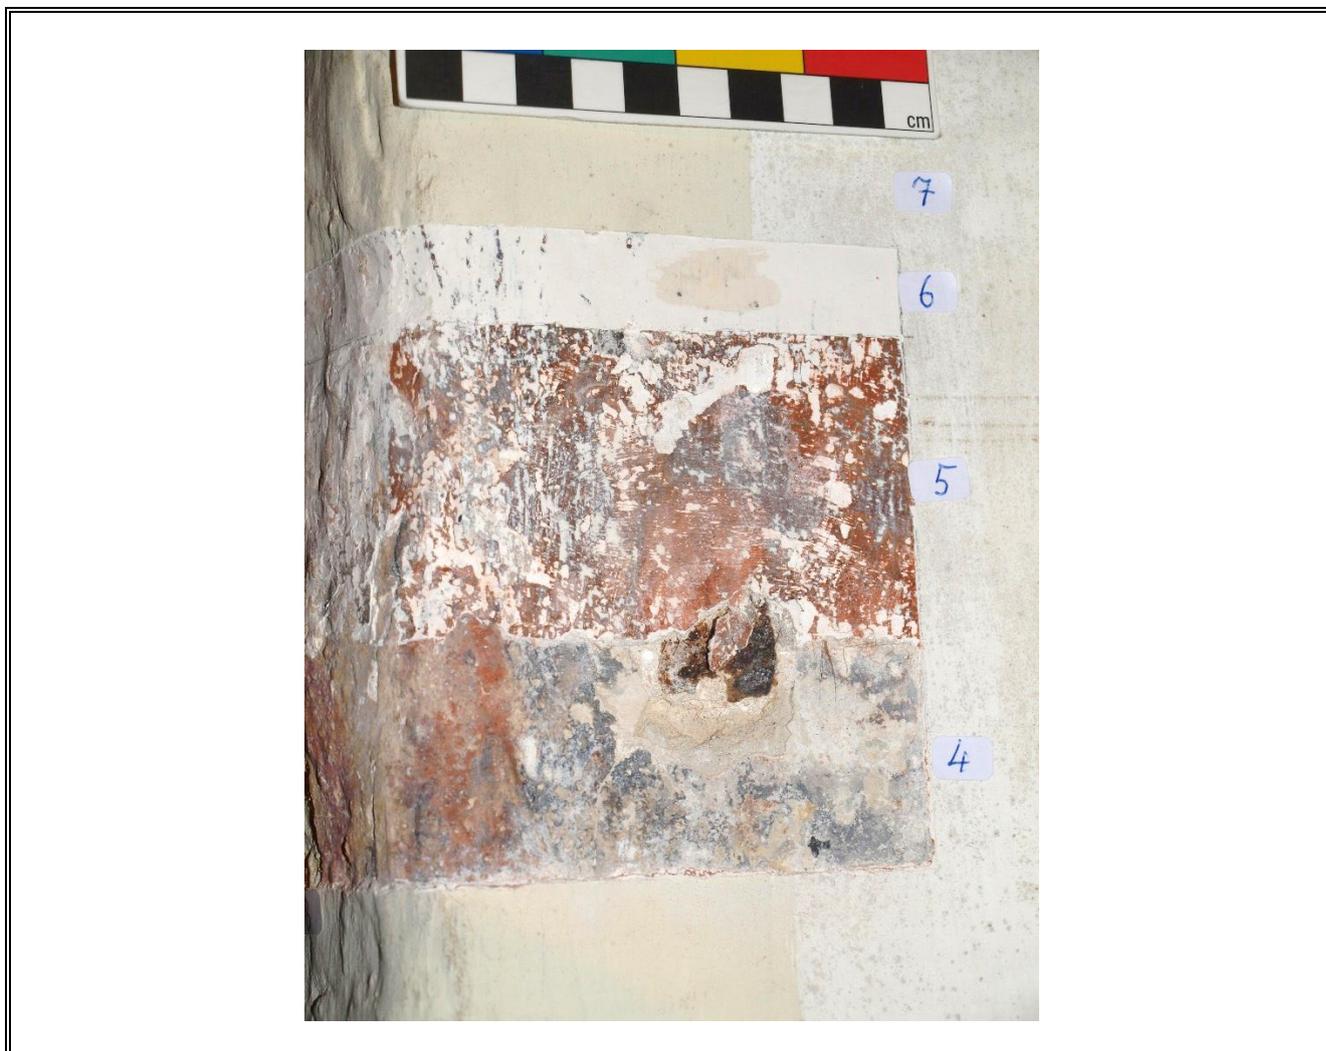
**ANMERKUNGEN:** Südliche Seitenfasche der Nische in der Ostwand des nördlichen Querhausarms, Detail der Befundung mit Umbruchkante und Wandanschluss (**Befundstelle 9**).

4.	Dekorfassung	16. Jh.?	Ockerfarbener Kalkanstrich mit oxidroter, rankenähnlicher Malerei im Faschenbereich am Laibungsumbruch.		
5.	Überputzung mit Fassung	17./18. Jh.?	Gebrochen weißer, dünner Kalkputz mit Tierhaarzuschlägen, aufliegend oxidrote Fassung mit unregelmäßigen, braunen Konturen (Dekormalerei?). Vermutlich vor der vormaligen Aufstellung des barocken Seitenaltars in diesem Bereich aufgetragen.		
6.	Folgefassung	19./20. Jh.?	Gebrochen weißer, monochromer Kalkfarbanstrich (Kalkbindung durch Beprobung mit Salzsäure bestätigt).		
7.	Istfassung	Um 1990	Heute sichtbare Bestandsfassung, offenbar in Dispersions-Silikattechnik ausgeführt.		
Vorzustand		Zwischenzustand		Endzustand	
DIGITALBILD: P3111714		DIA-NR.:		FOTO-NR.: 33

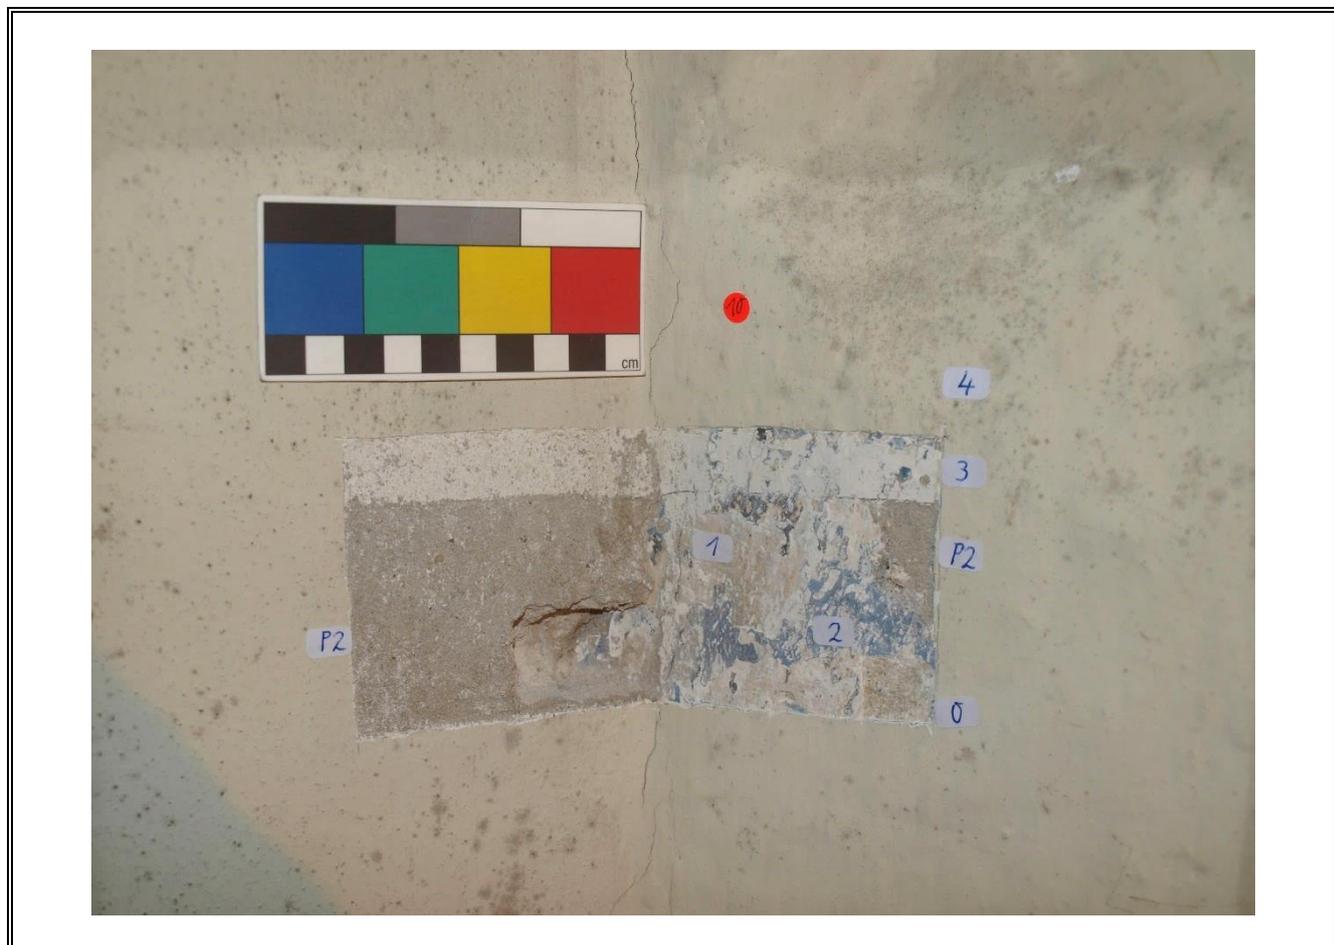
**ANMERKUNGEN:** Unregelmäßig spitzbogige Nische in der Ostwand des nördlichen Querhausarms, (Befundstelle 10).

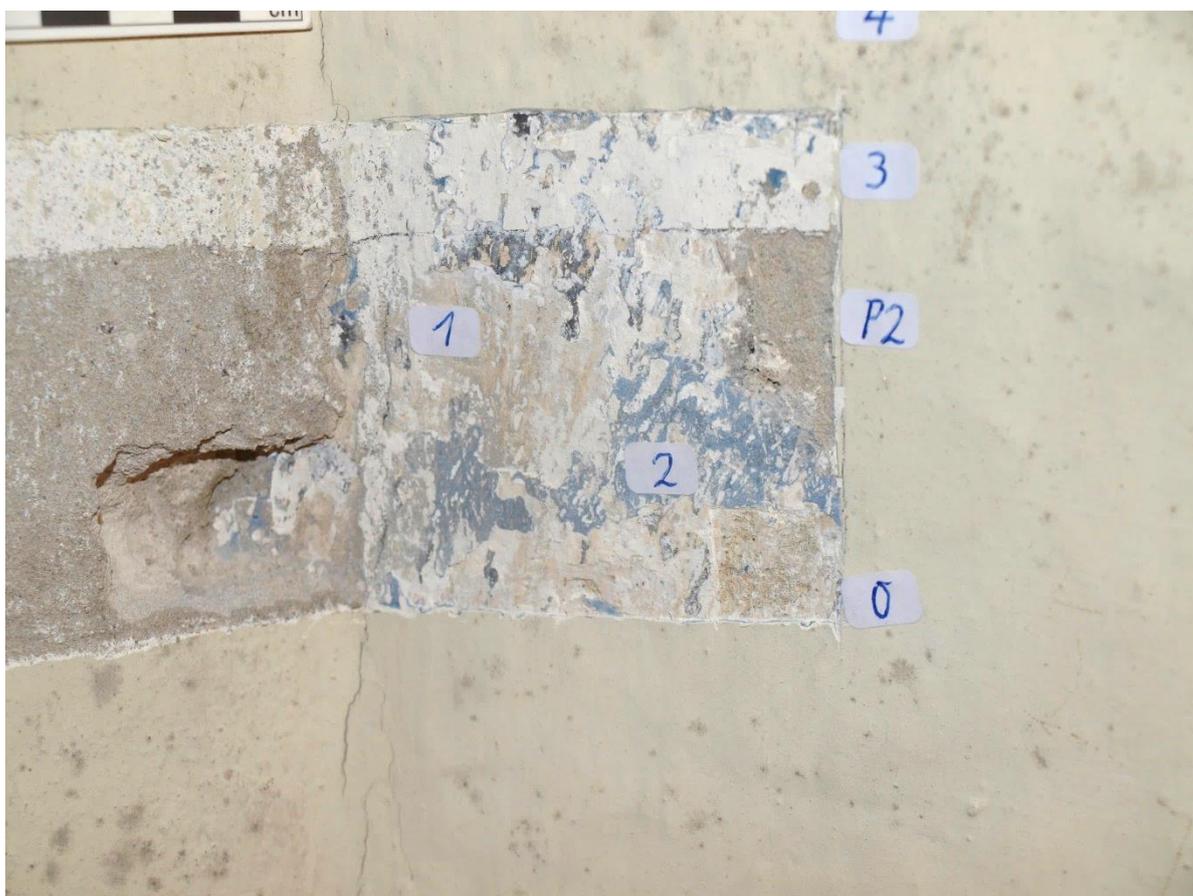
**ANMERKUNGEN:** Befundstelle 10, Detailaufnahme der auf der vorhergehenden Bildseite erläuterten historischen Putz- und Fassungsbefunde im rückwärtigen südlichen Randbereich der Pietà-Nische im nördlichen Querhausarm.

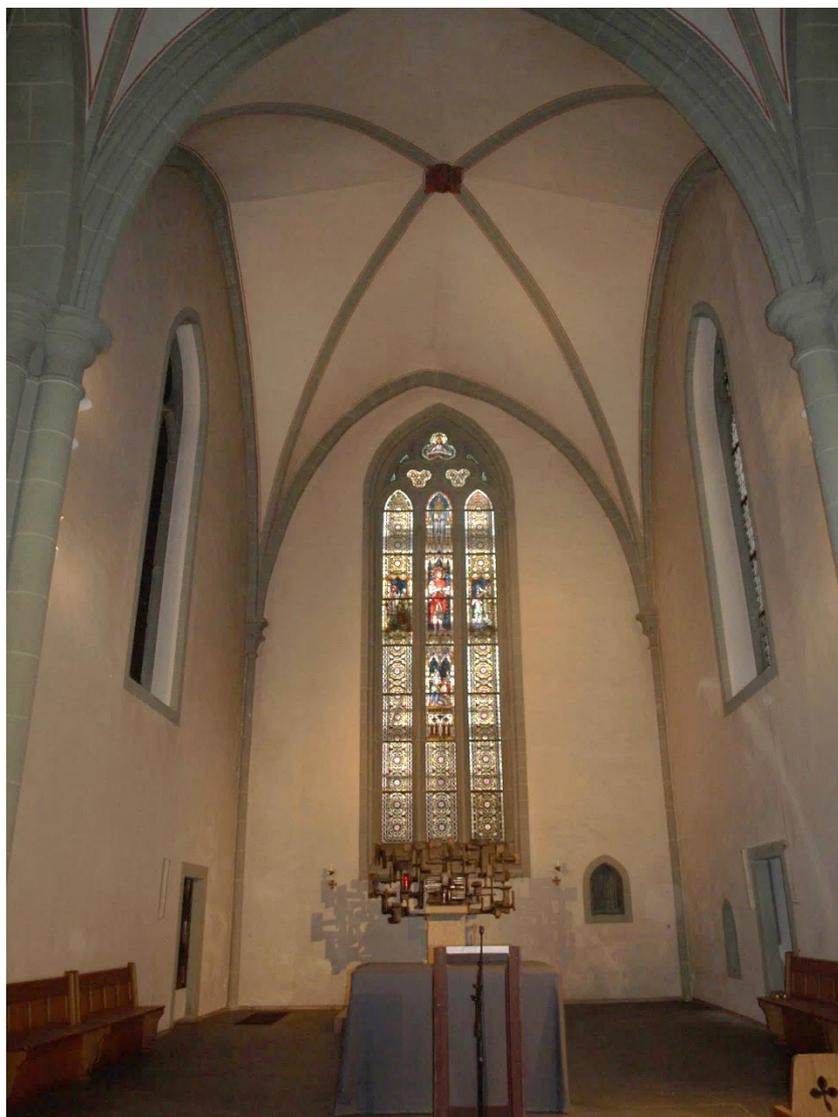
**ANMERKUNGEN:** Aufnahme des Rechteckchores aus westlicher Richtung mit den in der 2. Hälfte des 19. Jahrhunderts unter der Leitung von Arnold Güldenpfennig in neugotischen Formen erneuerten Maßwerkfenstern.

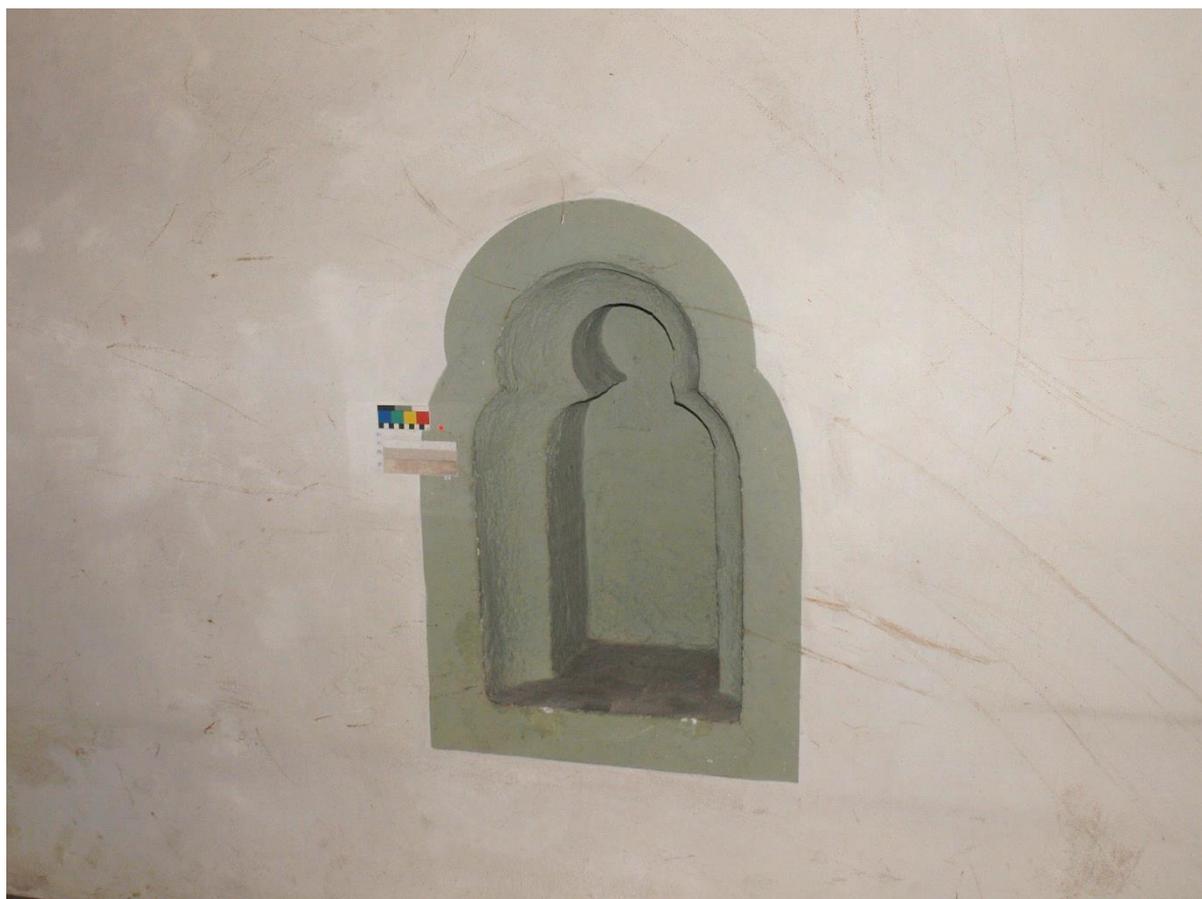
**ANMERKUNGEN:** Südwand des Chorraumes, gotische Dreipassnische mit profiliertem Sandsteingewände (**Befundstelle 11** im östlichen Randbereich des Gewändes).

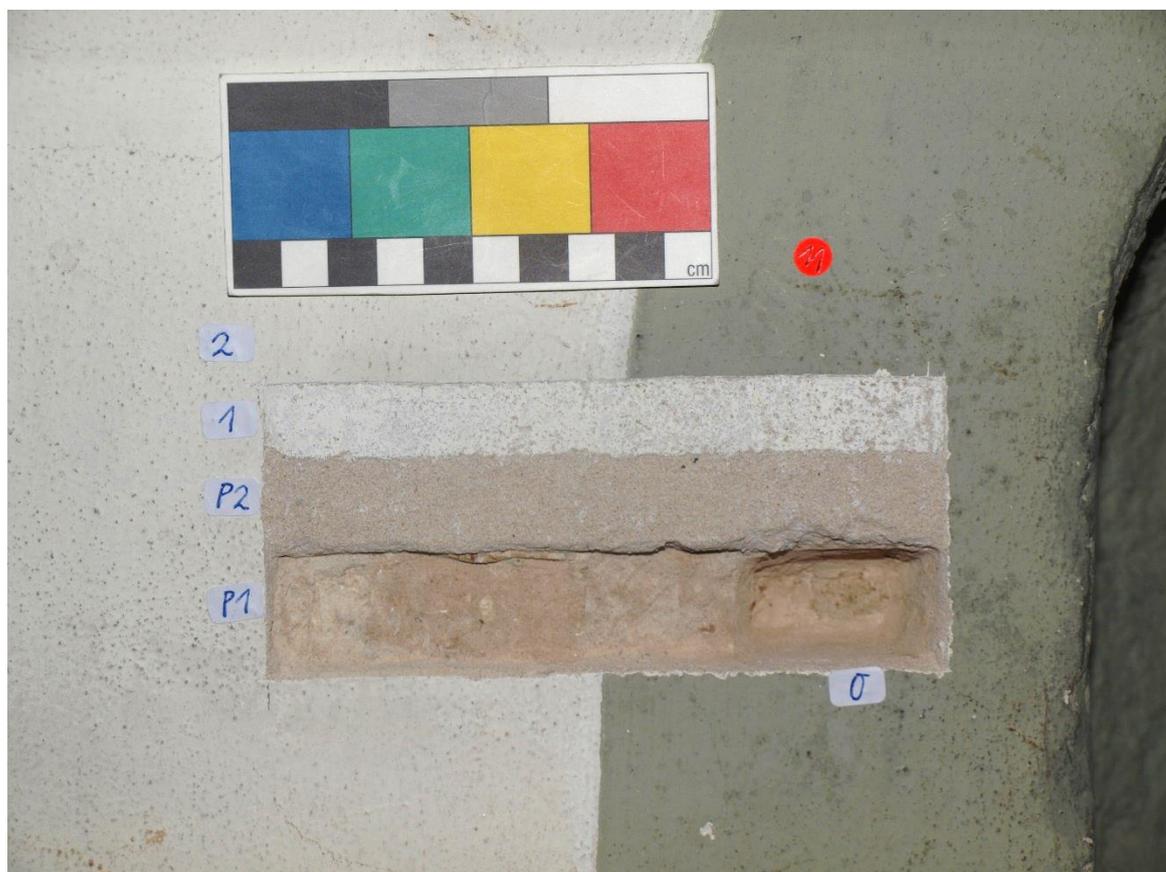
**ANMERKUNGEN:** Südliche Seitenwand des Chorraumes, mit einem profilierten Sandsteingewände eingefasste Nische wie vorseitig gezeigt (**Befundstelle 11**).

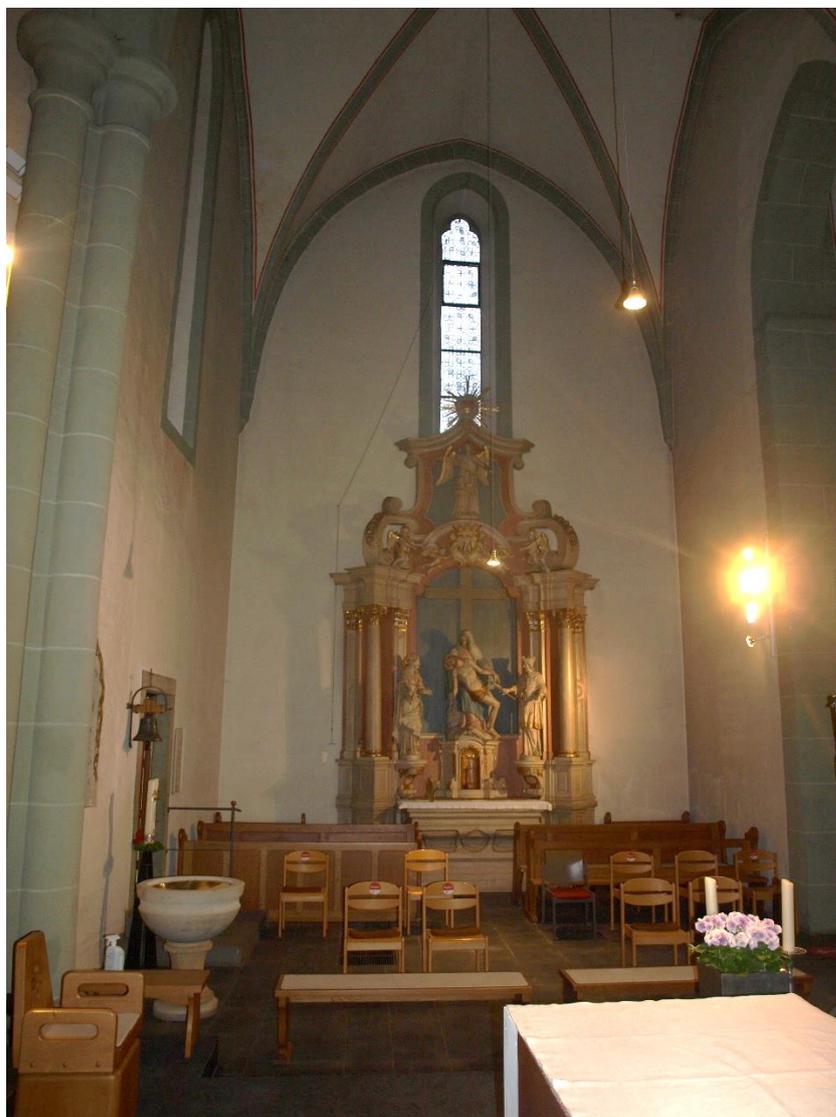
Vorzustand	X	Zwischenzustand		Endzustand	
DIGITALBILD: P3111747		DIA-NR.:		FOTO-NR.: 40

**ANMERKUNGEN:** Aufnahme des südlichen Querhauses mit dem zweiten der barocken Seitenaltäre von 1751.

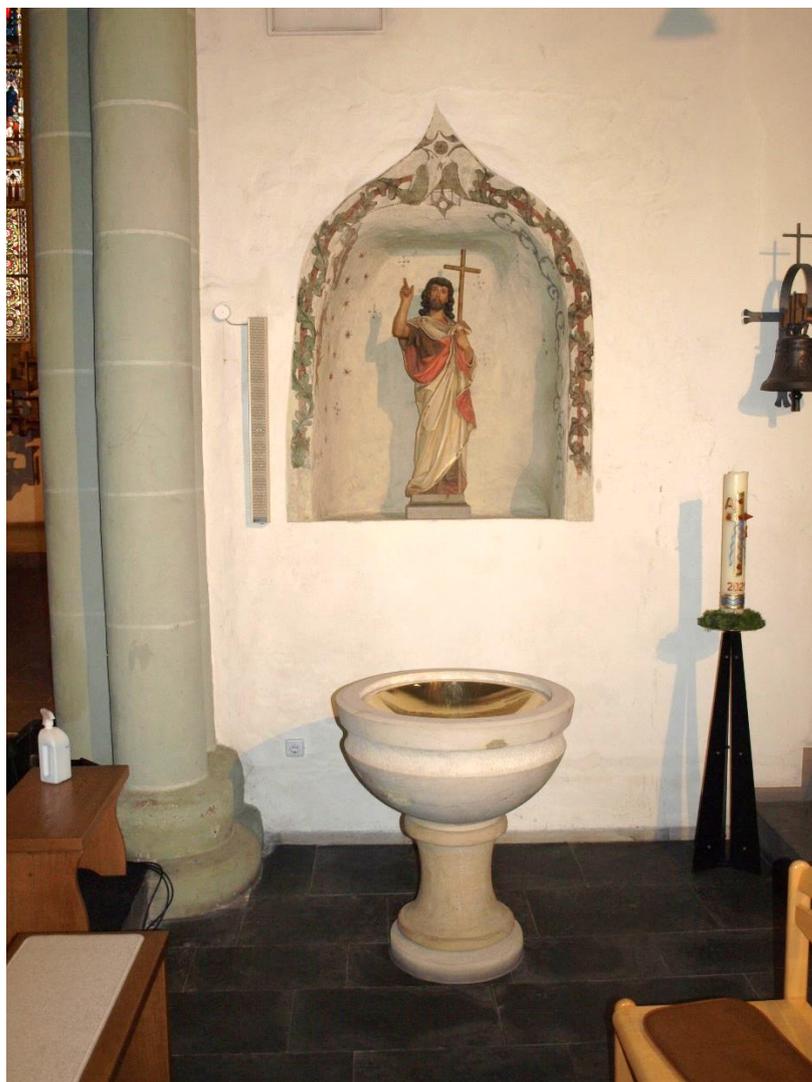
**ANMERKUNGEN:** Ostwand des südlichen Querhauses, konchenförmige Wandnische mit Christusfigur und im Rahmen einer älteren Restaurierung (1967/68) freigelegter, gesicherter und retuschierter Faschen- und Hintergrundbemalung aus der Zeit um 1500.
