**Kath. Pfarrkirche St. Johannes Baptist**

**Restauratorische Befunduntersuchung im Kircheninnenraum**

Geseke, im Februar 2022

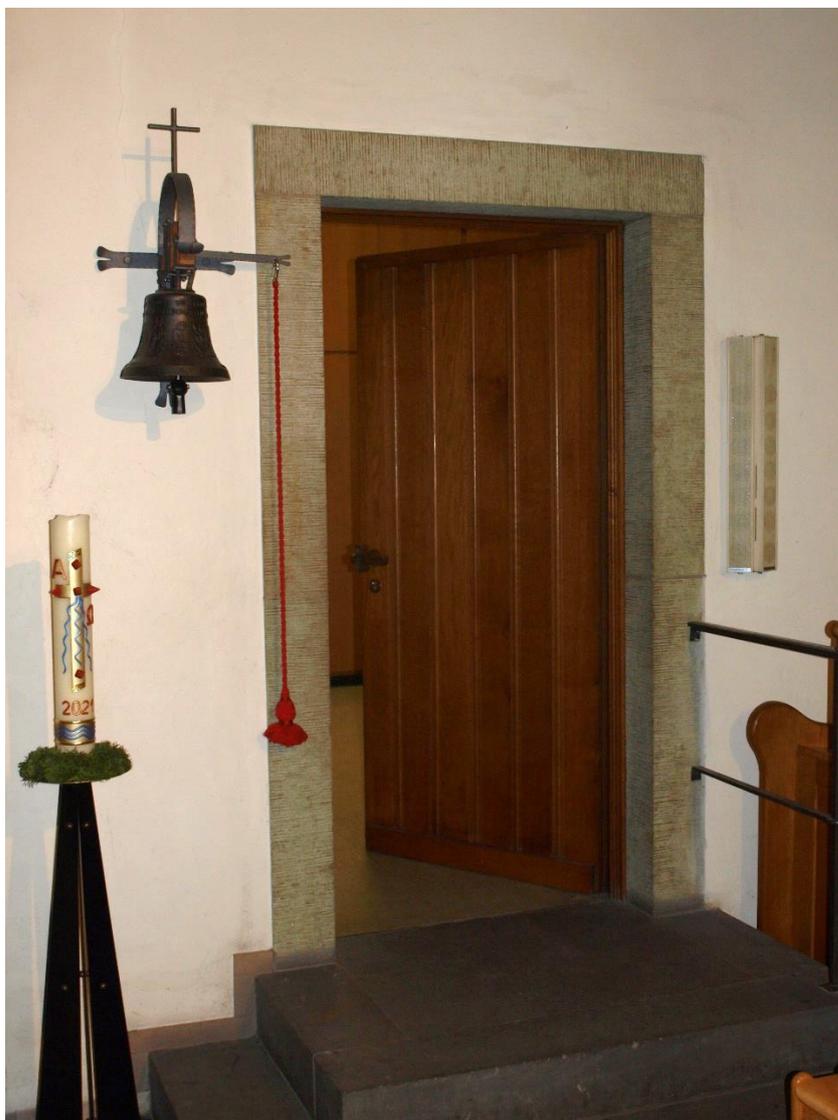
**ANMERKUNGEN:** Moderne, eichenhölzerne Sakristeitür an der Ostseite des südlichen Querhauses. Das Türgewände aus grünem Buntsandstein (Rüthener Grünsandstein), die mit schwarzen Schieferplatten belegte Stufenanlage und das seitliche Eisengeländer mit Kugelaufsätzen verkörpern ebenfalls modernen Bestand.

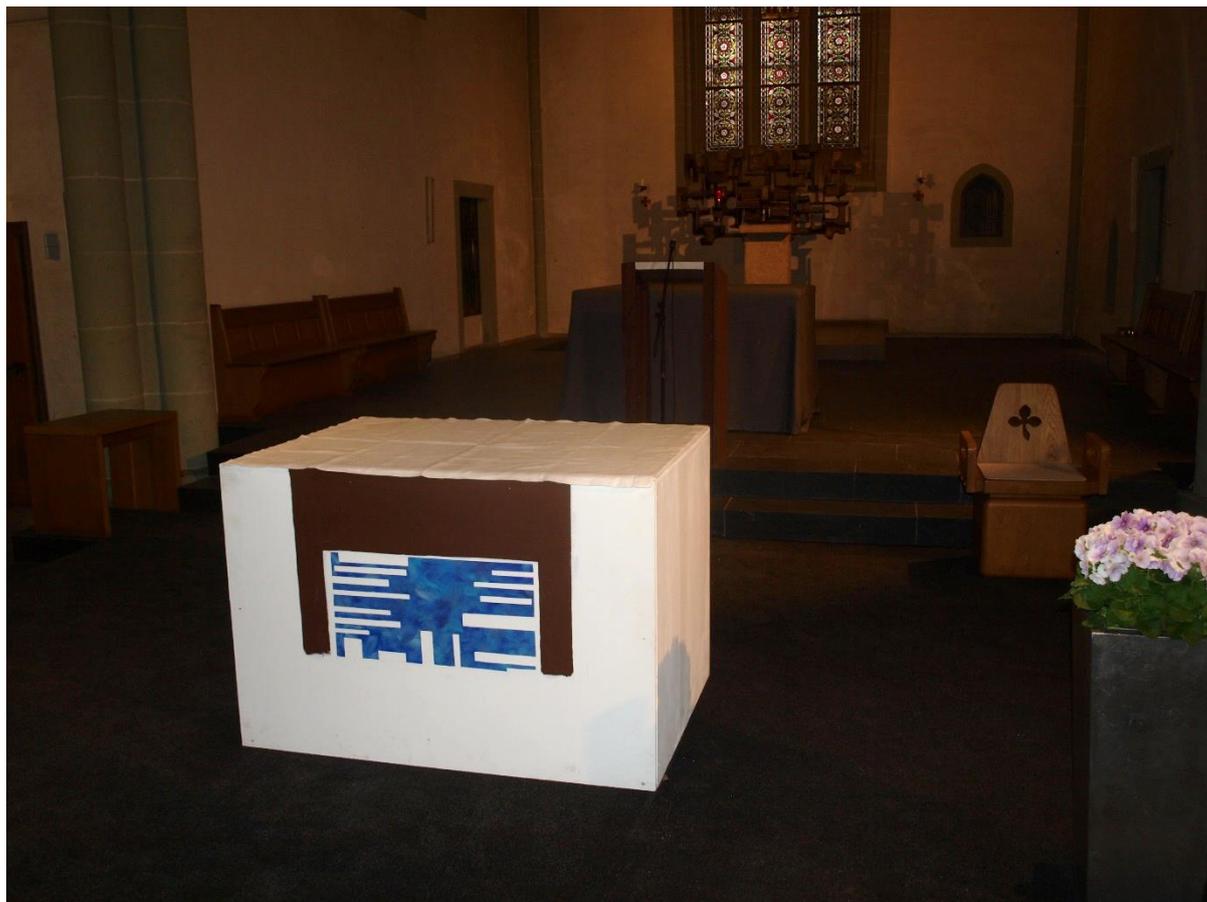
**ANMERKUNGEN:** Aufnahme des hölzernen, provisorischen Modellaltars in der Vierung auf einem eigens in die Vierung eingebauten, hölzernen Podest. Das neue Altarkonzept sieht ein Vorziehen des Altars aus dem Chorraum in die Vierung vor.  
Im Chorraum im Bildhintergrund sind der zum Aufnahmezeitpunkt mit einem Tuch verdeckte, steinerne Altartisch sowie der Tabernakel mit bronzenem Aufsatz, beide vermutlich um 1968 angeschafft, zu sehen.

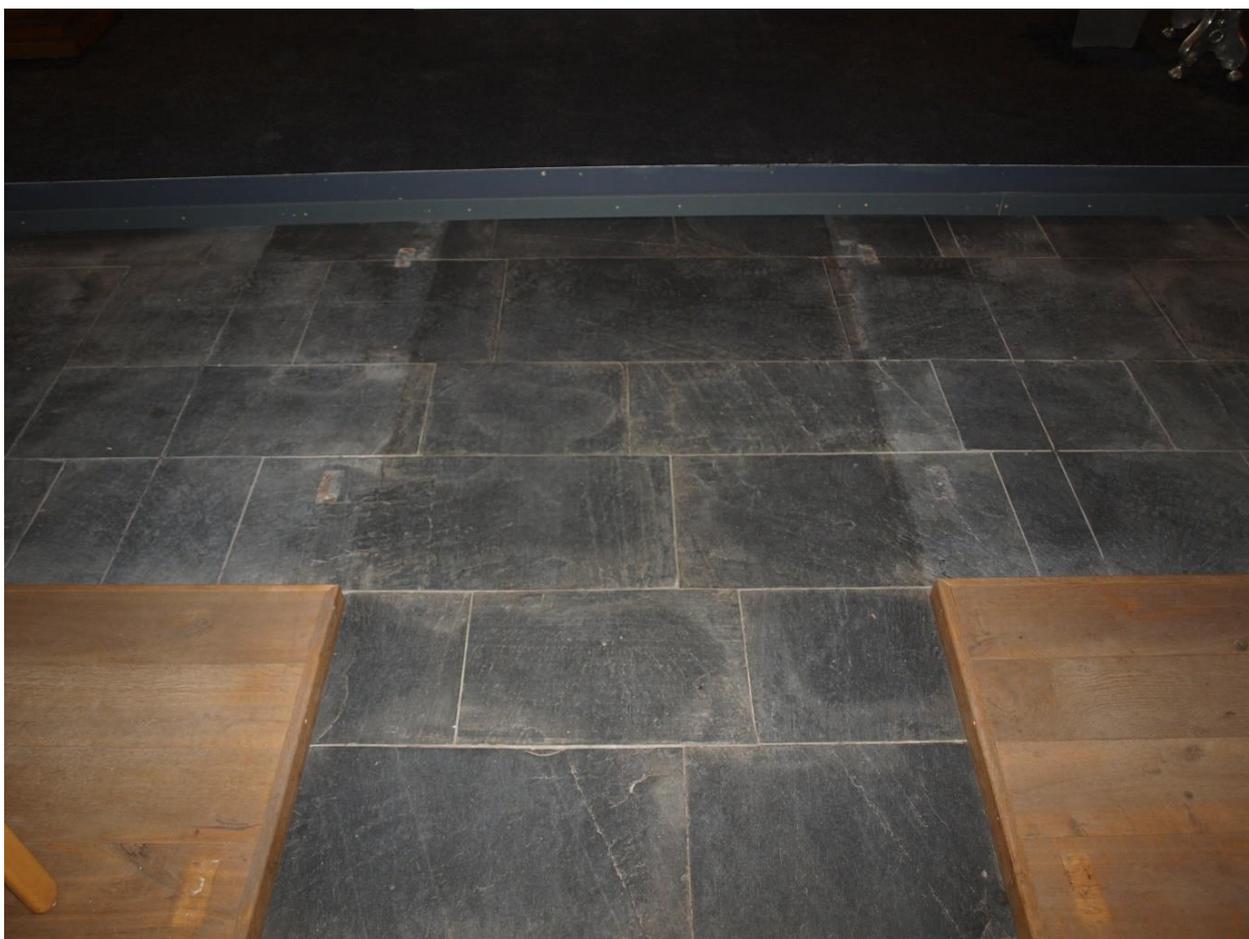
**ANMERKUNGEN:** Moderner Bodenbelag des Kircheninnenraumes (hier im westlichen Vierungsbereich) aus rechteckigen, grauschwarzen Schieferplatten. Am oberen Bildrand ist die hölzerne, provisorische Plattform für den ebenfalls provisorischen Modellaltar zu sehen, hierfür sind die ersten Bankreihen vor den hölzernen Bankpodien abgebaut worden. Die seitlich sichtbaren hölzernen Bankpodien verkörpern ebenfalls neuzeitlichen Bestand, sie sind mit der Verlegung des modernen Steinbodens in der 2. Hälfte des 20. (vermutlich um 1968) eingebaut worden.

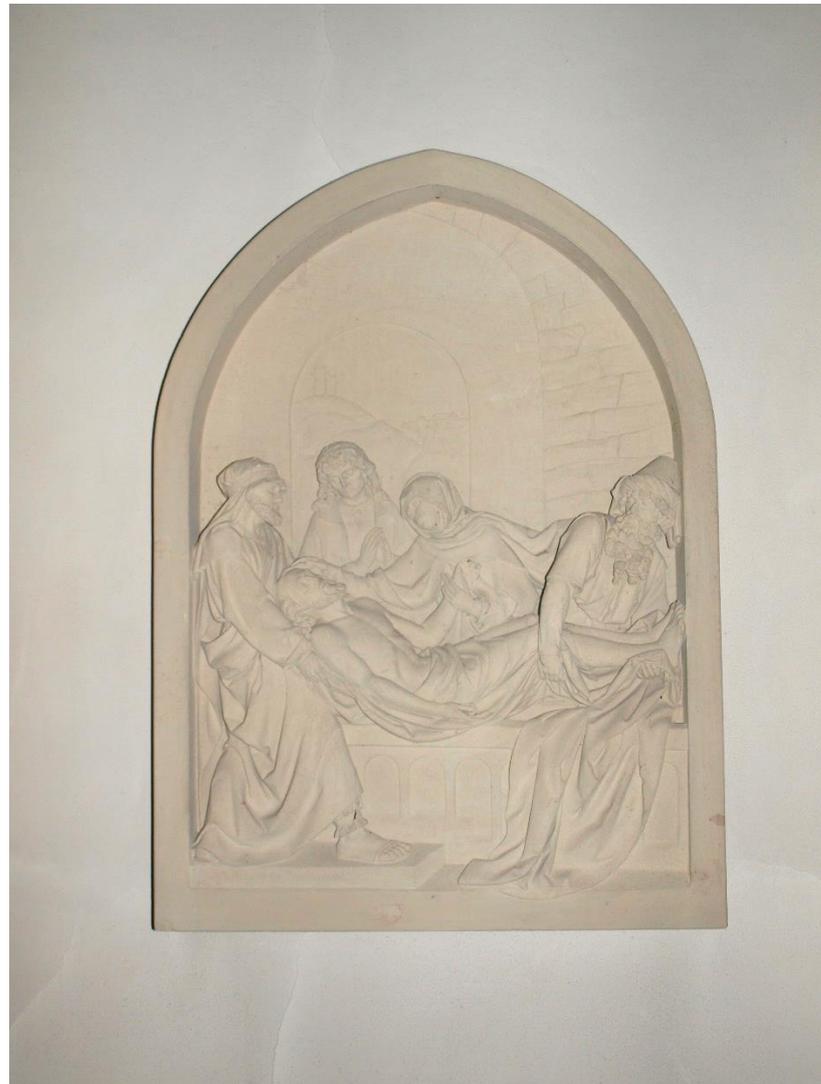
**ANMERKUNGEN:** Neugotische Kreuzwegstationen an den Langhauswänden, hier die Grablegung Christi an der Nordseite.  
Die Kreuzwegstationen sind aus hellem Sandstein skulptiert und natursteinsichtig, sie weisen keinerlei Fassungsbefunde auf.

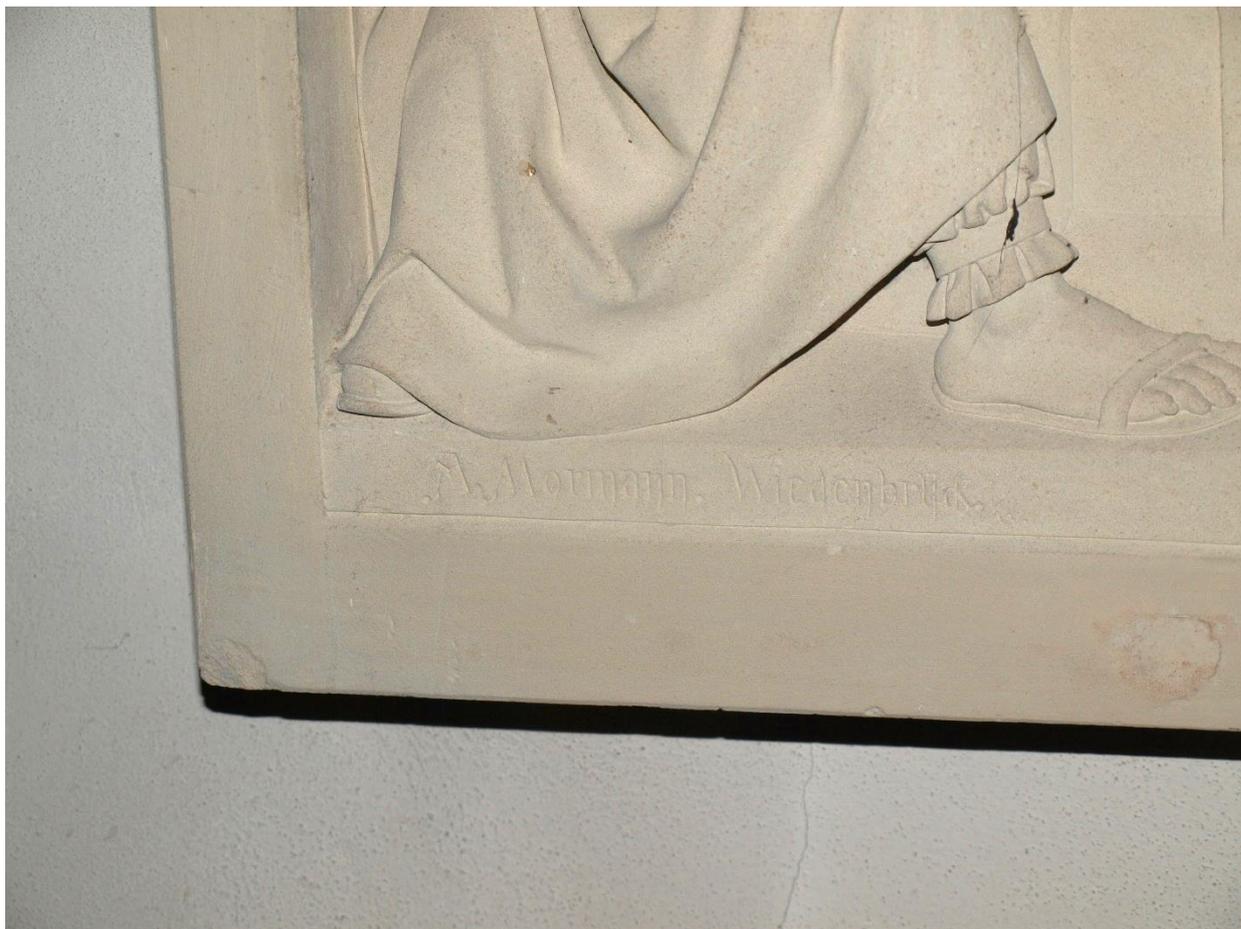
**ANMERKUNGEN:** Neugotische Kreuzwegstation an der Nordseite des Langhauses, Inschrift an der unteren Rahmenzone („A. Mormann. Wiedenbrück.“).

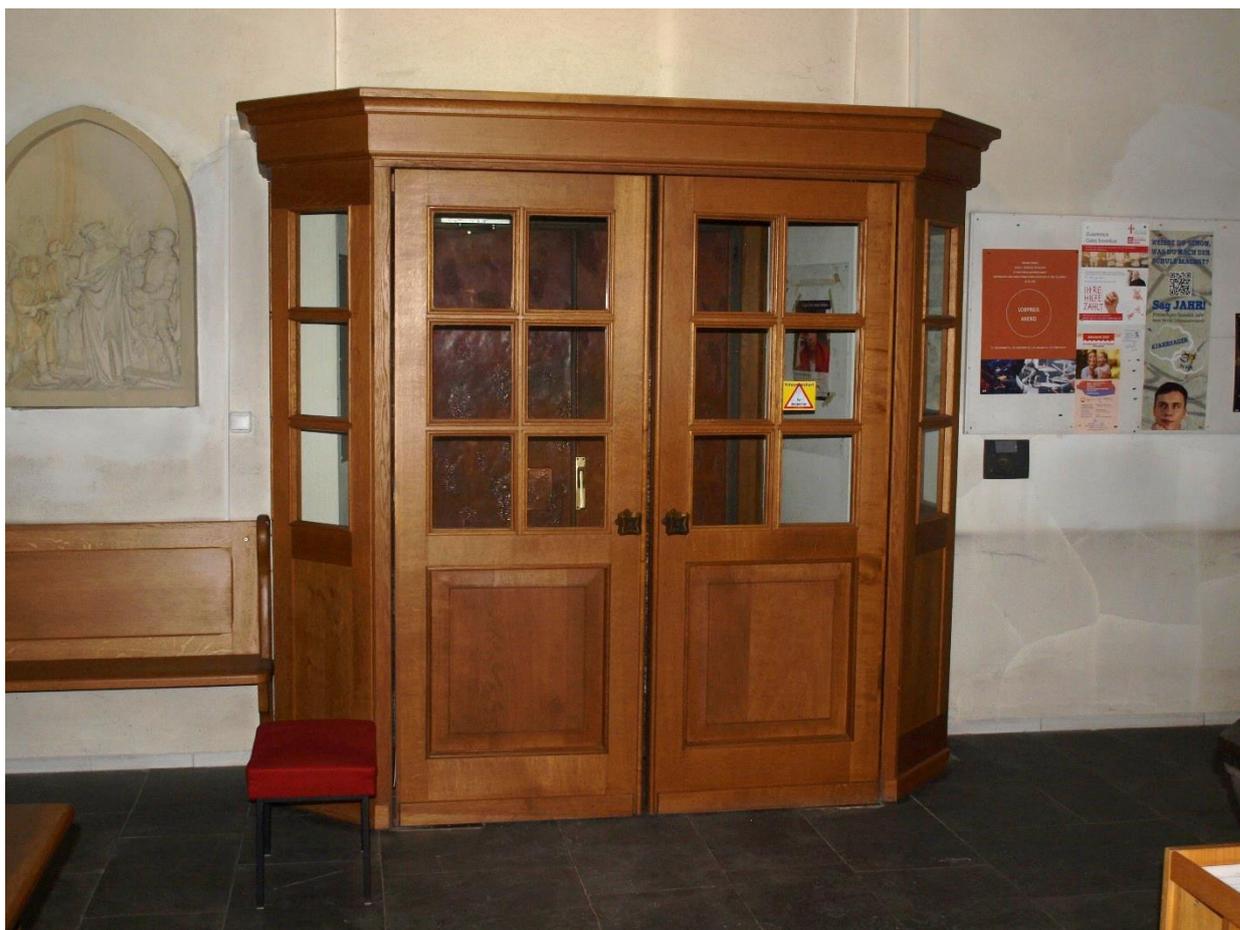
Vorzustand	X	Zwischenzustand		Endzustand	
DIGITALBILD: P3111765		DIA-NR.:		FOTO-NR.: 47

**ANMERKUNGEN:** Nördlicher der beiden neuzeitlichen, hölzernen Windfänge im Langhaus.

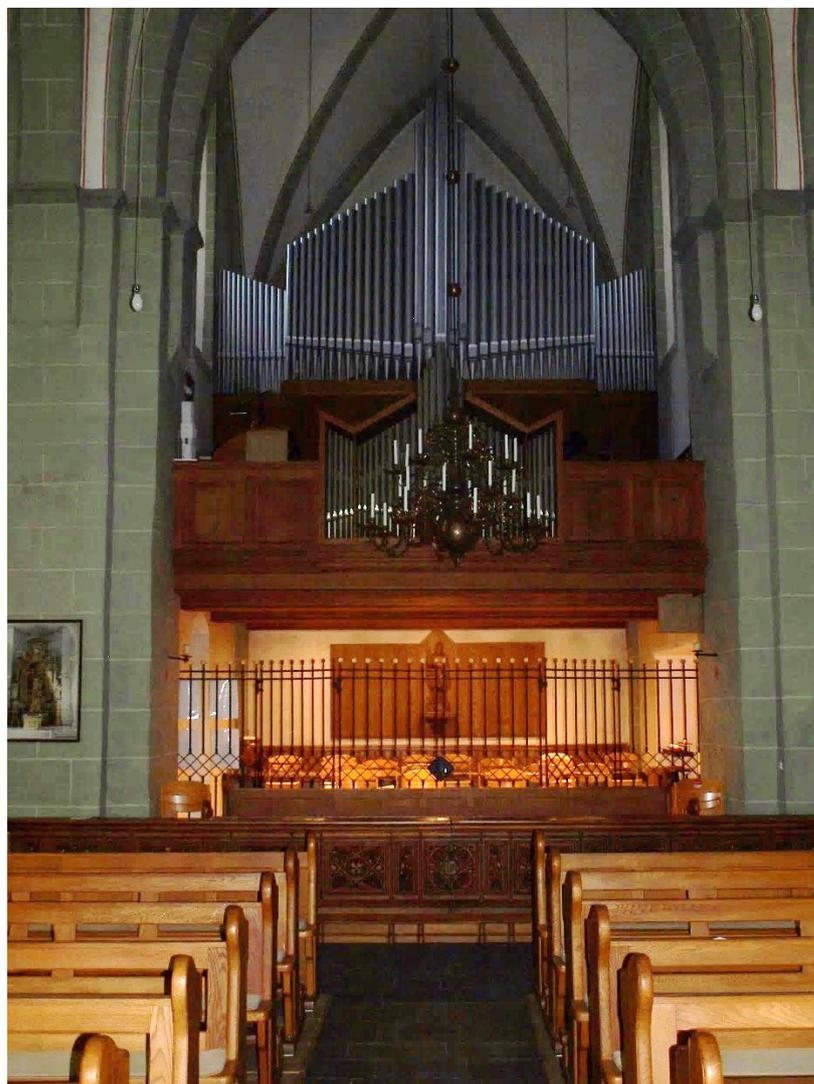
**ANMERKUNGEN:** Aufnahme des Orgelprospektes mit moderner Orgel und kassetierter, hölzerner Emporenbrüstung, welche die noch um 1913 hier vorhandene, durchbrochene Maßwerkbrüstung mit Vierpassmotiven ersetzte.  
Vor dem Turmraum befindet sich ein neuzeitliches, schmiedeeisernes Gitter mit vergoldeten Spitzen.

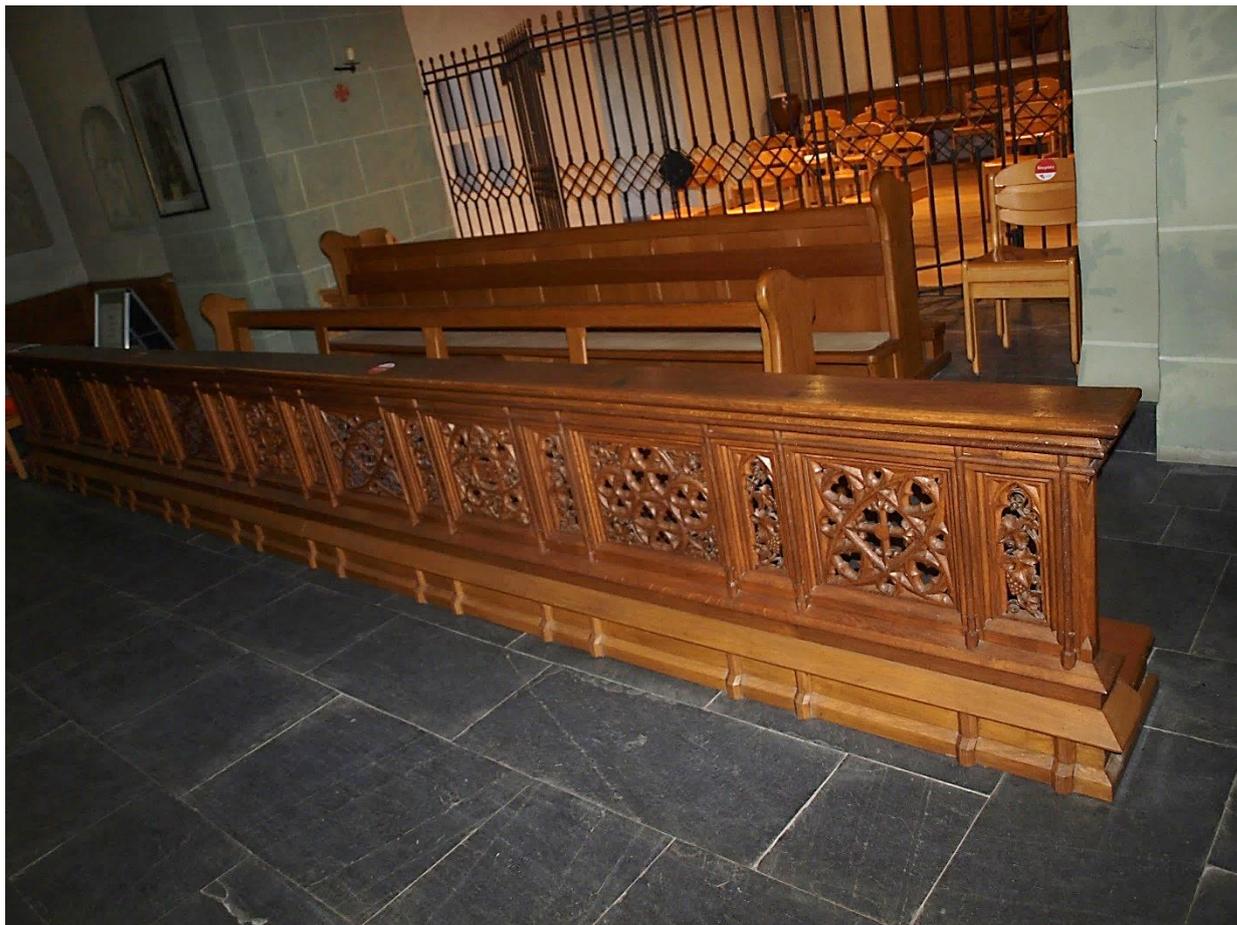
**ANMERKUNGEN:** Neugotische ehemalige Kommunionbank, heute vor dem eisernen Gitter des Turmraumes aufgestellt.
